## آنالیز تخریب لوله‌های ۷ اینچ خارج شده از چاه تزریقی پساب کارخانه نمکزدایی نفت خام

شرکت ملی مناطق نفت خیز جنوب - اداره بازرسی فنی و خوردگی فلزات ستاد

## Failure analysis of 7 inch pipes removed from the wastewater injection well of a crude oil desalination plant

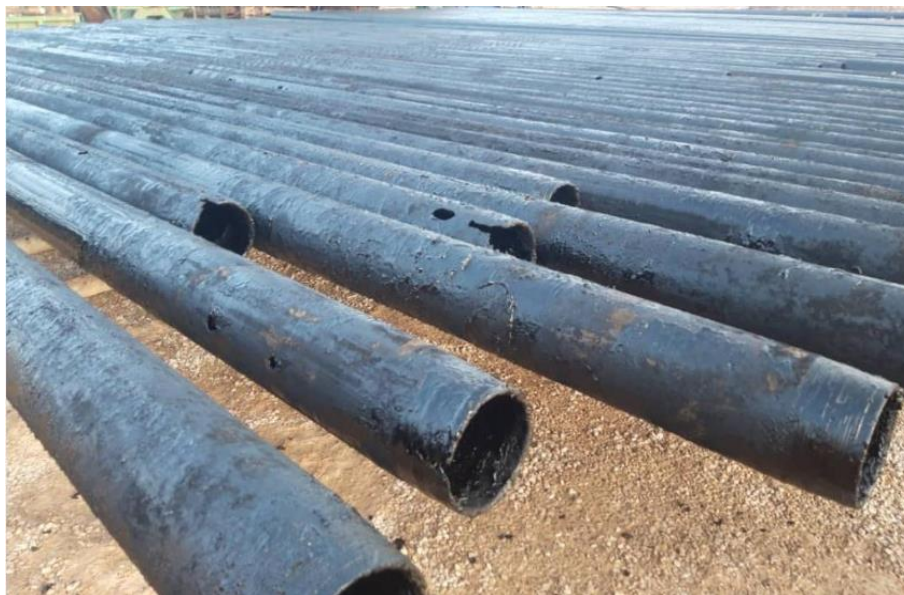
شکل-۲: نمایی از لوله‌های خارج شده از چاه در زمان استقرار دکل، خوردگی شدید در نزدیکی سر لوله (ناحیه رزوه‌ها) قابل مشاهده است.

همان طور که در تصاویر دیده می‌شود، بر روی جداره بسیاری از لوله‌ها هم در ناحیه رزوه (هم پین و هم باکس) و هم در ناحیه میانی سوراخهایی مشاهده می‌شود. با وجود به پیگیری انجام شده در محل دکل، از عمق دقیق لوله‌های خارج شده از چاه اطلاعی ثبت نشده است.

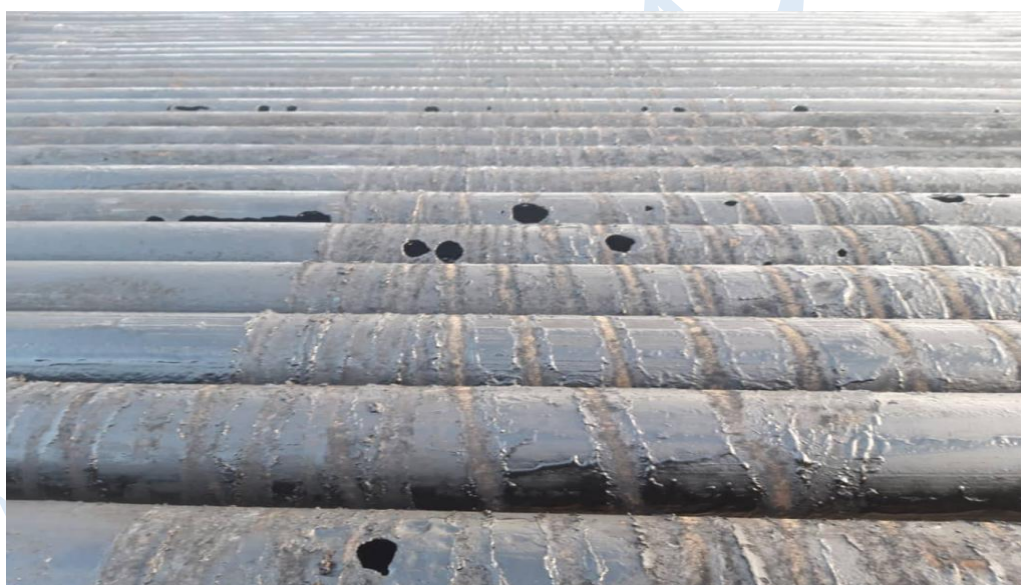
شکل-۳: نمایی دیگر از لوله‌های خارج شده از چاه در زمان استقرار دکل، خوردگی شدید در میانه لوله

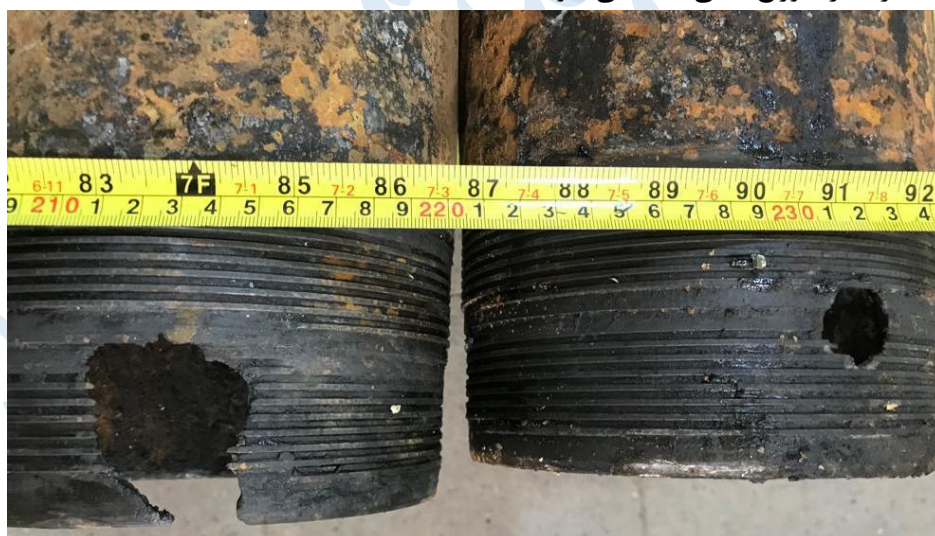
۳-۲-۲- خوردگی داخلی لوله‌ها کاملاً چشمگیر می‌باشد. لوله‌های دریافتی در محل رزوه‌ها دچار سوراخ شدگی و خوردگی شدید هستند (شکل-۵). در شکل-۶ نحوه خوردگی از نمای داخل برای یکی از نمونه‌های شکل-۵ (نمونه سمت چپ) نشان داده شده است، به وضوح مشخص است که رخداد خوردگی از سمت داخل به بیرون بوده است و همچنین حفره نسبتاً عمیقی که هنوز به سوراخ منجر نشده است در کنار سوراخ اصلی دیده می‌شود.

شکل-۵: خوردگی شدید در قسمت رزوه‌های نمونه دریافتی

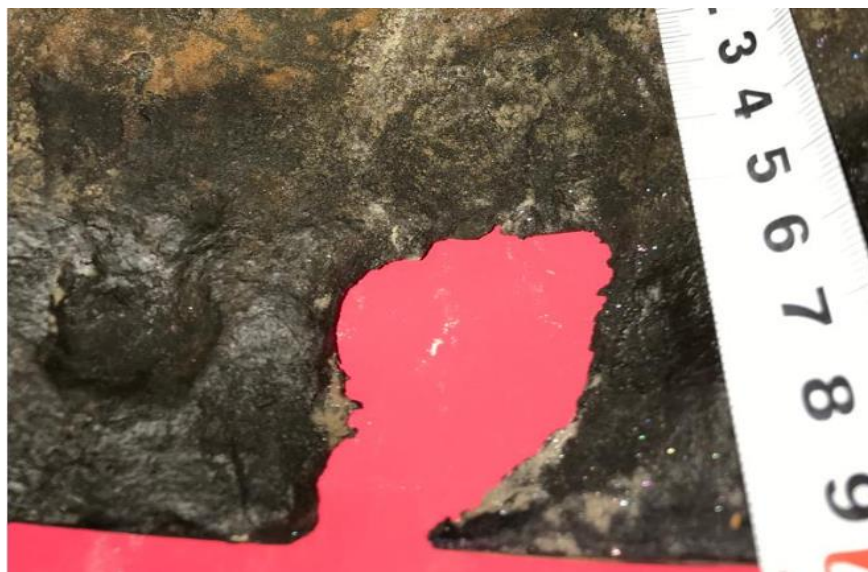
شکل ۶- خوردگی داخلی در نمونه سمت چپ در شکل ۵-

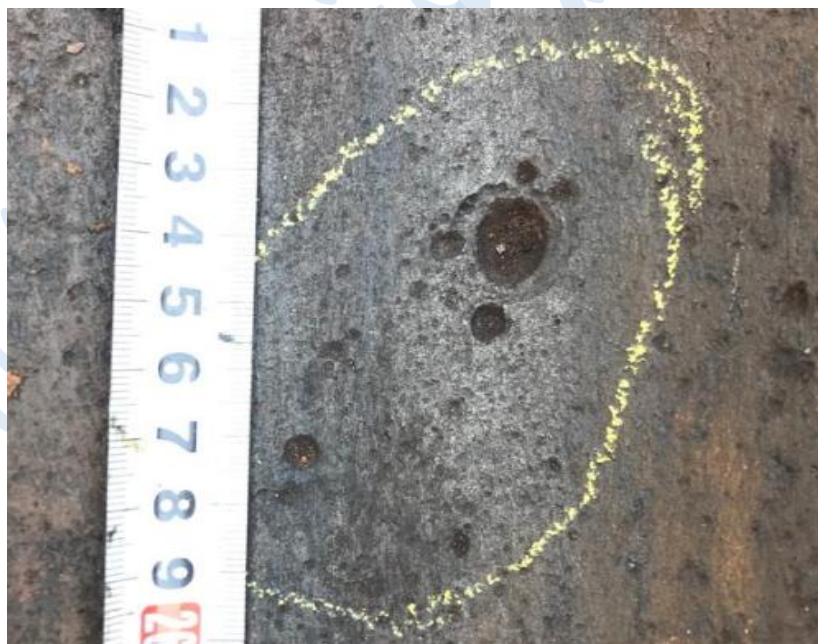
علاوه بر محل رزوه‌ها در سایر قسمتهای بدنه لوله نیز خوردگی داخلی به صورت عمومی و موضعی مشاهده می‌شود. خوردگی عمومی در نواحی بیرون از خوردگی موضعی خفیف بوده و با توجه به ضخامت اسمی نمونه‌ها حداکثر ۰,۵ mm برآورد می‌شود اما خوردگی موضعی بسیار شدید بوده و در بسیاری از موارد تا حد سوراخ شدگی لوله پیش رفته است. در شکل ۷- نمونه‌ای از خوردگی داخلی لوله در این نقاط مشاهده می‌شود. نکته جالب توجه در این شکل رخداد حفرات خوردگی درون حفرات قبلی است که به صورت چشمی نیز به شکل دوایر درهم قابل تشخیص است.

شکل ۷- خوردگی داخلی به شکل خوردگی عمومی و حفرة‌ای

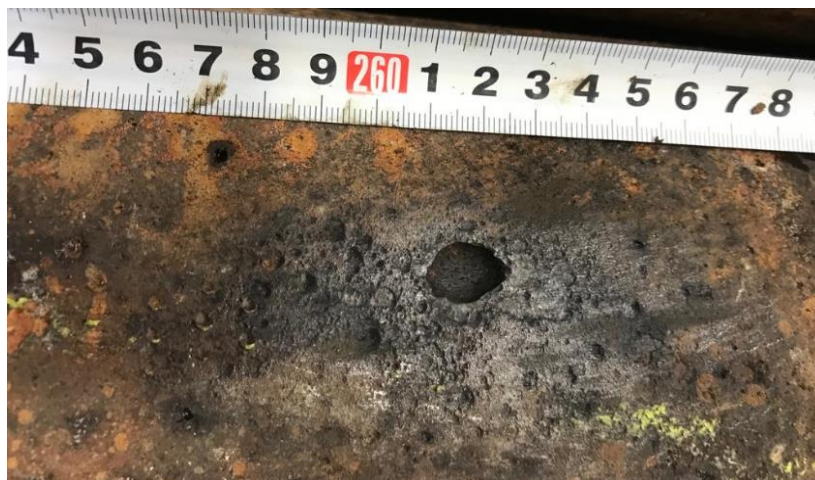
۴-۲-۲- در سرتاسر جداره بیرونی لوله نیز خوردگی عمدتاً به صورت حفرة‌ای مشاهده می‌شود. این حفرات هم به صورت مجزا<sup>۱</sup> و هم به صورت خوشه‌ای<sup>۲</sup> بر روی سطح خارجی نمونه قابل مشاهده می‌باشد (شکل ۸-).

شکل ۸- خوردگی خارجی بر روی لوله‌های دریافتی

میزان خوردگی بر روی سطح خارجی ۵ نمونه دریافتی به دقت اندازه‌گیری گردید و در جدول ۳- عمق و ابعاد حفره‌ها ارائه شده است. مطابق این جدول حداکثر خوردگی خارجی تا عمق ۴,۹ mm بر روی این نمونه‌ها مشاهده شد. به طور کلی خوردگی خارجی

نمونه‌ها در مقایسه با خوردگی داخلی کمتر است. خوردگی تنها به صورت موضعی و حفره‌ای مشاهده می‌شود و قسمتهای کنار حفرات دست نخورده باقیمانده است.

با توجه به مطالب مورد اشاره در قسمت مشاهدات، خوردگی خارجی هر چند با شدت کمتر از خوردگی داخلی بر روی سطح لوله مغزی قابل مشاهده است. با توجه به اینکه سیال درون دالیز از یک سو با سطح بیرونی لوله مغزی و از سوی دیگر با سطح داخلی لوله آستری در تماس است، مشاهده این خوردگی احتمال رخداد خوردگی حفره ای بر روی سطح داخلی لوله آستری را افزایش می دهد. به احتمال زیاد نشت سیالات خورنده درون لوله بعد از ایجاد سوراخهای متعدد، سبب رخداد خوردگی در بیرون لوله نیز شده است.

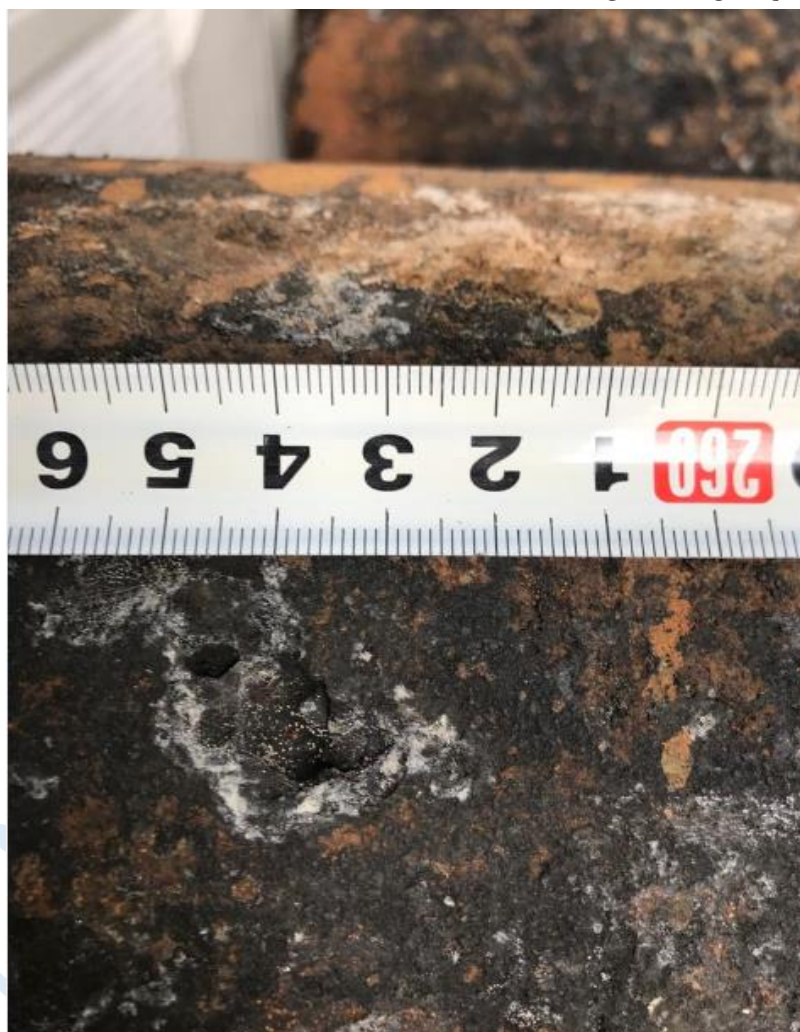
۲-۲-۵- با وجودی که سطح نمونه (به خصوص سطح خارجی) شسته شده است (با استفاده از گازوئیل) بر روی سطح داخلی و خارجی، باقیمانده نمک به خصوص تجمع نمک در حفرات خوردگی قابل مشاهده است (شکل-۹). تصویر نمونه‌ای از این نمک‌ها در زیر میکروسکوپ دو چشمی در شکل-۱۰ نشان داده شده است.

شکل ۹- تجمع نمک بر روی سطح خارجی خصوصا در حفرات

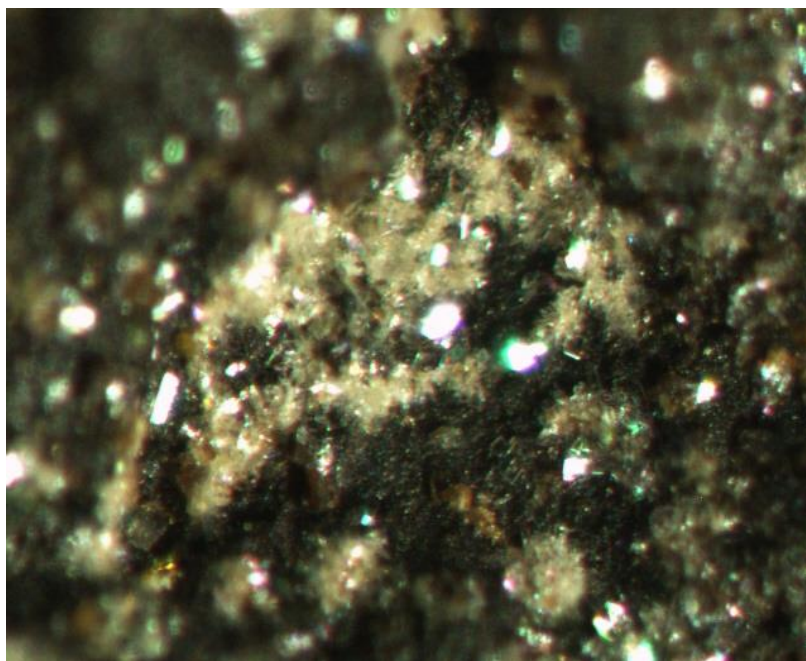
شکل ۱۰- شکل نمک بر روی سطح خارجی در زیر میکروسکوپ دو چشمی

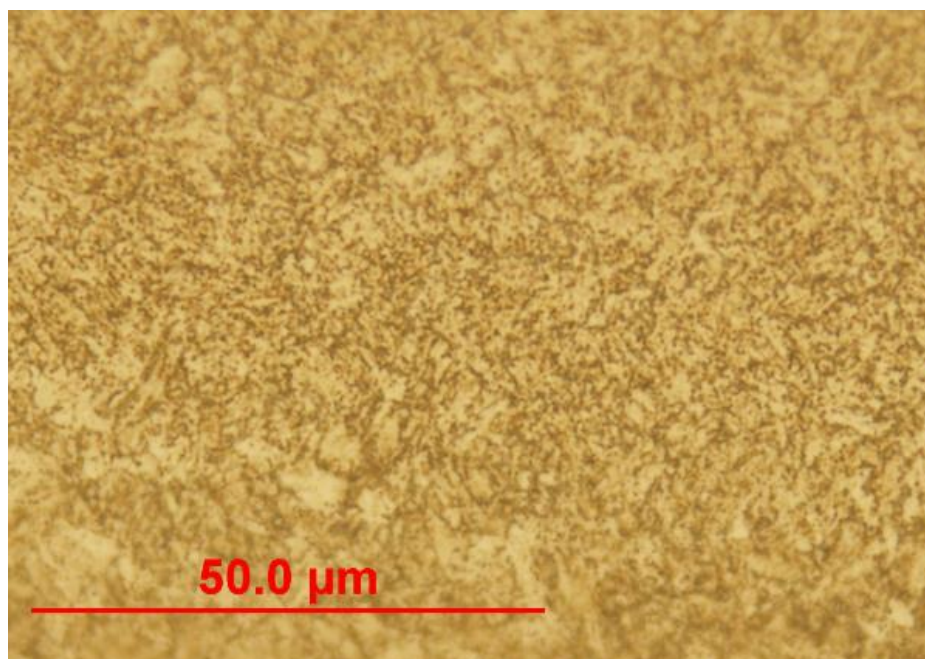
بر مبنای تشخیص آلیاژ انجام شده، آلیاژ لوله با استاندارد مورد انتظار، API 5CT L80 Type 1 قابل انطباق می باشد. باید دانست که طراحی آلیاژ و همچنین آزمونهای ذکر شده در این گرید آلیاژی ناظر به استحکام لوله می باشند و به طور مستقیم مشخصات فنی استاندارد ارتباطی به مقاومت به خوردگی ندارد. به عبارت دیگر حتی در صورتی که آلیاژ کمی از استاندارد مینا انحراف داشته باشد، انتساب خرابی لوله ها به غیر استاندارد بودن آلیاژ دشوار است که به هر حال در این مقاله موضوعیت ندارد. تصویر ریز ساختار نمونه در شکل - ۱۱ نشان داده شده است که مارتنزیت تمپر شده می باشد و با ریزساختار مورد نظر از این آلیاژ همخوانی دارد.

شکل - ۱۱: ریزساختار نمونه ای از لوله (ظاهر ساز: نایتال ۲ درصد)

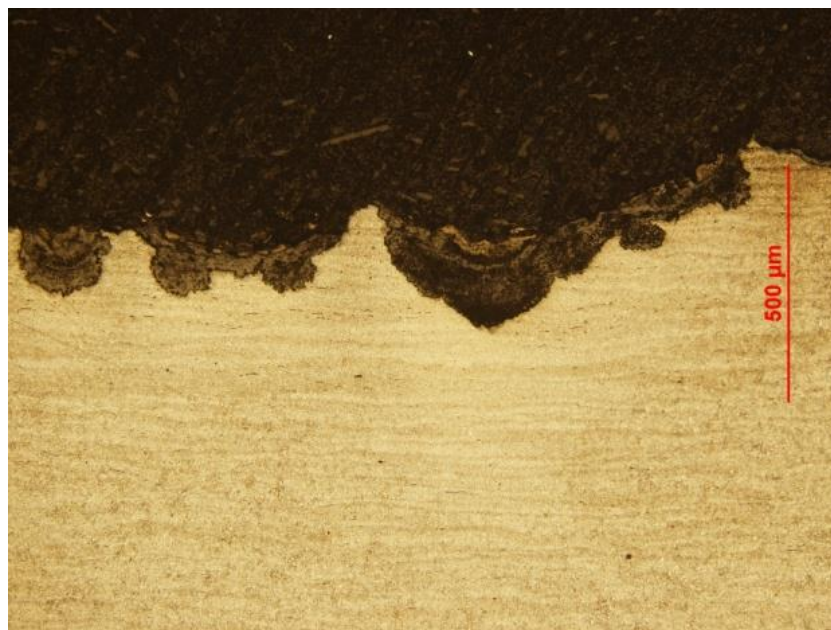
- شکل حفره تا حدودی می تواند مکانیزم رشد حفره را روشن کند. در شکل-۱۲ مقطعی از شکل رشد حفرات بر روی سطح داخلی لوله قابل مشاهده است. به وضوح مشخص است که شکل رشد به صورت ناپیوسته بوده یعنی در حالی که معمولاً در حالت سکون سیال، حفره به شکل نیم کره و یکنواخت رشد می کند اما در این تصویر حفراتی درون حفره بزرگتر اتفاق افتاده اند که با تصویر ماکروبی که قبلاً در شکل-۶ نشان داده شده است همخوانی دارد.

شکل-۱۲: نحوه رشد حفرات بر روی سطح داخلی لوله‌ها

به طور کلی با توجه به اینکه در محل رخداد حفرات ناهمگونی ساختاری خاصی دیده نمی شود، مکانیزم حفره دار شدن باید مستقل از متریکال در نظر گرفته شود. بنابراین تکرار حفرات درون حفرات قبلی از تغییر شرایط سیال نشأت گرفته است، به عبارت دیگر به احتمال زیاد با اسید کاریهای متعدد همخوانی دارد تا سیال پساب جاری درون لوله.
