# بررسی علل تخریب لوله فولادی با جنس API 5L Gr.B حاوی بخار میعان‌ات گازی فشار پایین در یک واحد پالایش گاز

# Failure Analysis of API 5L Gr.B Steel Pipe Containing Low Pressure Condensate Steam in a Gas Refining Unit

<sup>1,2,3</sup> Senior Corrosion Expert, <sup>4</sup> Head of technical inspection, Corrosion Specialists of Technical Inspection Department of 11th Refinery of South Pars Gas Complex (SPGC), Kangan, Iran

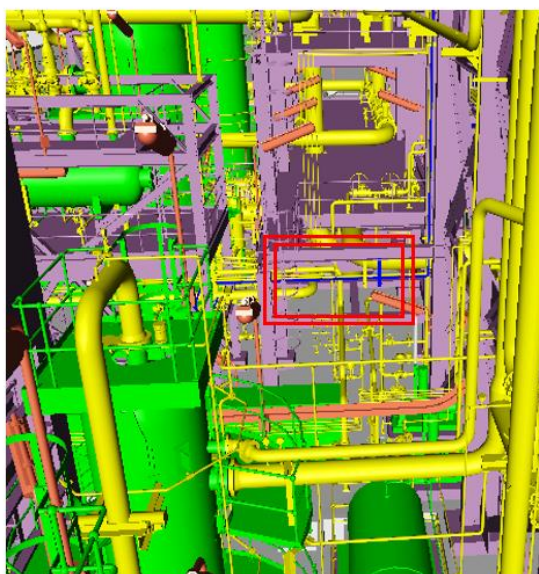
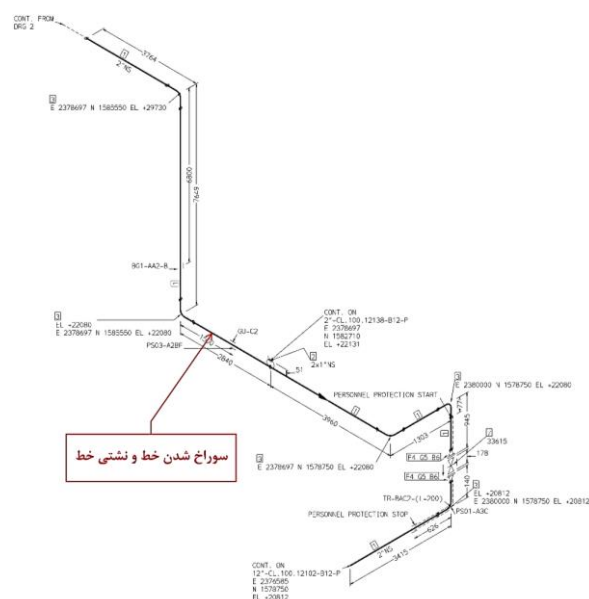
نمونه تخریب شده، لوله ۲ اینچ با جنس API 5L Gr.B و سیال آن بخار میعانات کم فشار می‌باشد. اطلاعات مربوط به جنس لوله و شرایط کاری آن در جدول ۱ ارائه شده است. شکل ۱ موقعیت لوله مورد نظر را در ایزومتریک و نمای سه بعدی نشان می‌دهد. این لوله در نمای سه بعدی با رنگ آبی مشخص شده است. همچنین محل دقیق تخریب نیز در این دو شکل علامت گذاری گریده است.

شکل ۱ - موقعیت لاین مورد نظر در ایزومتریک و نقشه سه بعدی

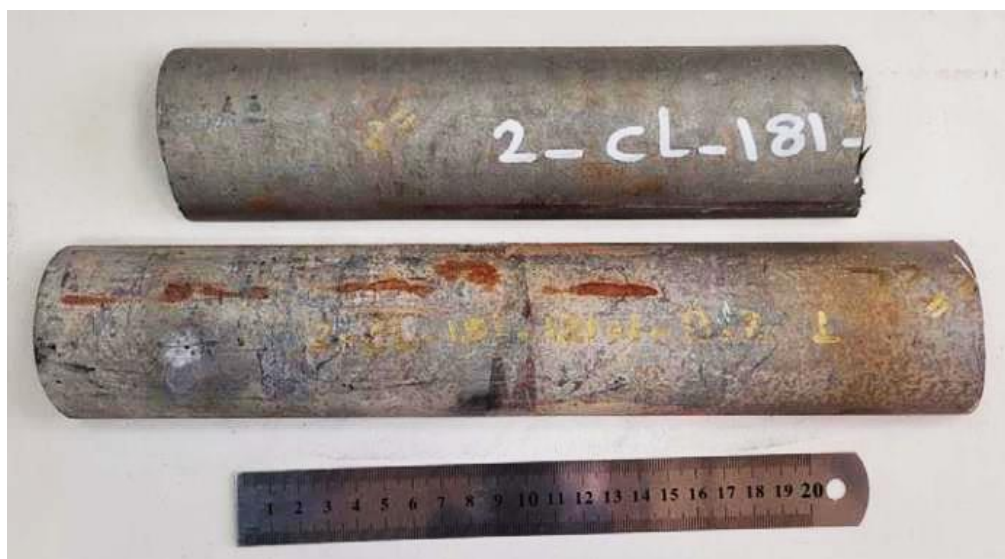
- در سطح خارجی اثری از خوردگی مشاهده نمی شود.

شکل ۲ - سطح خارجی نمونه لوله

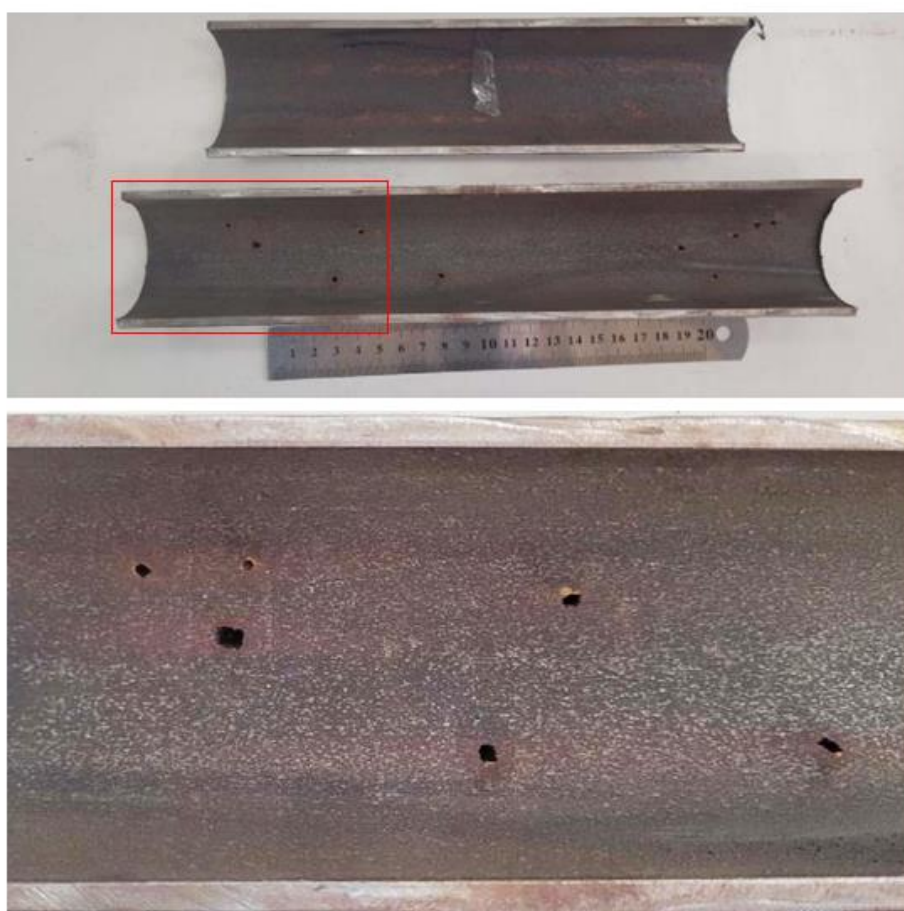
- حفرات پراکنده در سطح داخلی لوله با موقعیت ساعت گرد ۱۱ تا ۱ با دهانه حداکثر ۵ میلیمتر مشاهده می شود.
- پوشش سطح داخلی با لایه ای نازک و سیاه رنگ پوشیده شده است.

شکل ۳ - سطح داخلی نمونه لوله

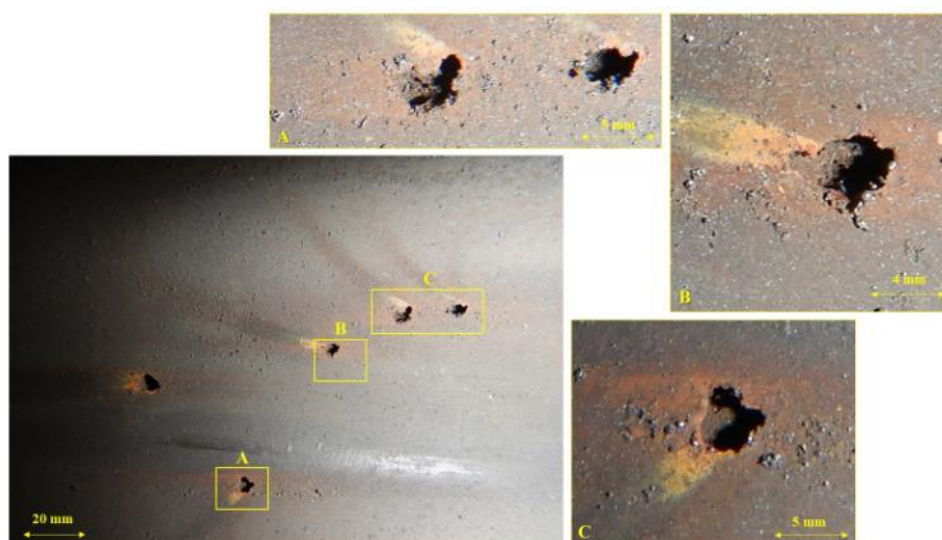
در شکل ۴ نمای نزدیک حفره های ایجاد شده بر روی سطح داخلی نشان داده شده است که حفره هادارای لبه های تیز هستند که مشخصه اصلی حفره های ناشی از خوردگی اکسیژنی می باشد.

شکل ۴ - سطح داخلی نمونه لوله و تشکیل حفره‌های عمیق با لبه‌های تیز (نمای نزدیک)

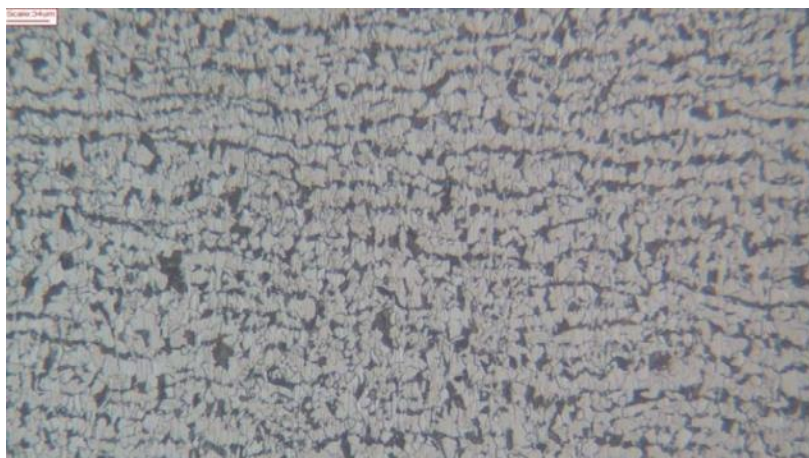
است. ریزساختار نمونه شامل دانه‌های فریت و پرلیت می‌باشد. بررسی متالوگرافی نشان می‌دهد که ساختار آلیاژ بصورت فریتی-پرلیتی است و اثری از تغییرات ساختاری وجود ندارد. در شکل ۶ بخشی از مقطع یکی از حفره‌های ایجاد شده بر روی سطح داخلی لوله نشان داده شده است. همانطور که مشاهده می‌شود رشد محصولات خوردگی و رخنه آن هابه داخل آلیاژ باعث جدایش بخش‌هایی از آلیاژ از فلز پایه شده است.

شکل ۵ - ریز ساختار آلیاژ لوله (بزرگنمایی 200X)

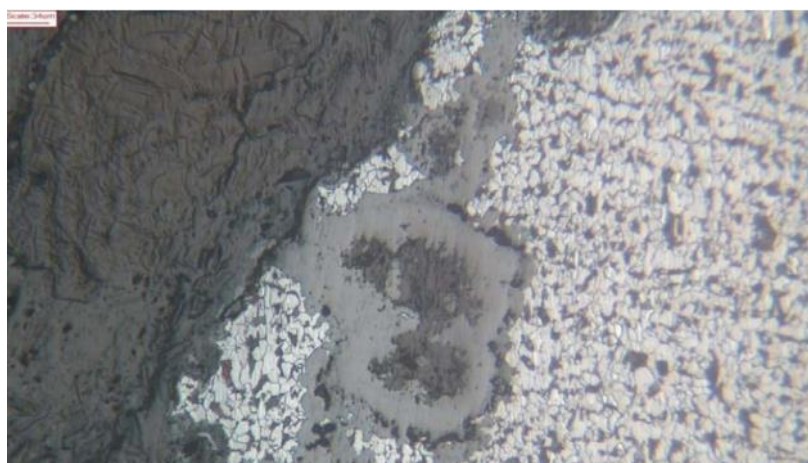
شکل ۶ - نفوذ محصولات خوردگی به داخل آلیاژ و جدایش بخشی از آلیاژ از قسمت جداره (200X)

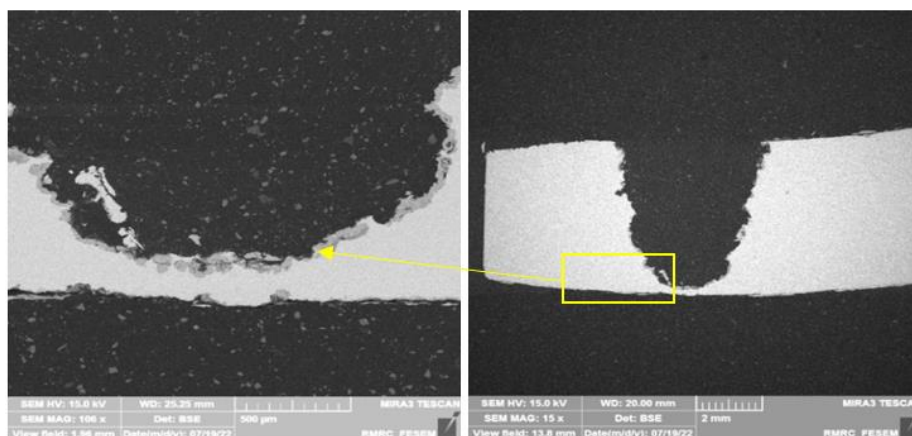
برای تعیین آنالیز شیمیایی محصولات خوردگی و رسوبات تشکیل شده بر روی سطح داخلی لوله کاندانس برگشتی، از آنالیزر EDS میکروسکوپ الکترونی (SEM) استفاده شده است. تصویر مقطع نمونه بررسی شده در شکل ۷ سمت راست و در شکل ۷ سمت چپ قسمت انتهایی حفره در بزرگنمایی بیشتر نشان داده شده است. حضور یک لایه

شکل ۷ - سمت راست: مقطع یکی از حفره های ایجاد شده در سطح داخلی لوله (15X).  
 سمت چپ: مقطع انتهای حفره نشان داده شده در شکل مجاور (106X).

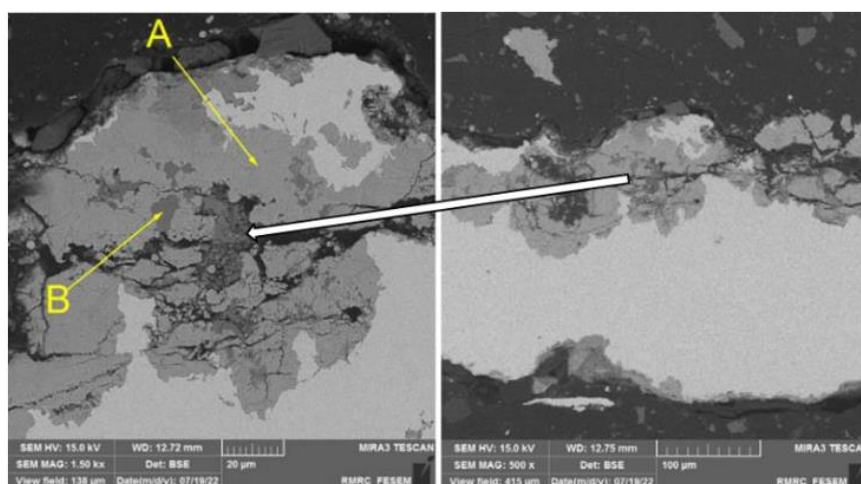
شکل ۸ - بخشی از انتهای حفره و رخنه محصولات خوردگی به داخل آلیاژ

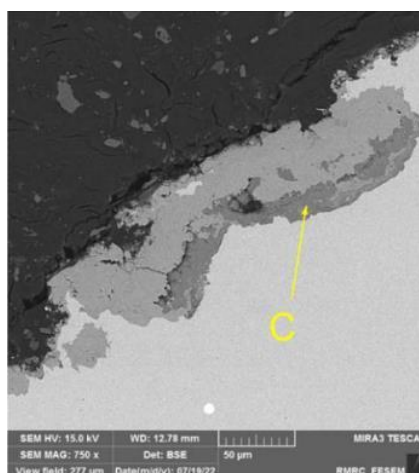
شکل ۹ - تصویر محل انجام آنالیز شیمیایی لایه های تشکیل شده درون حفره

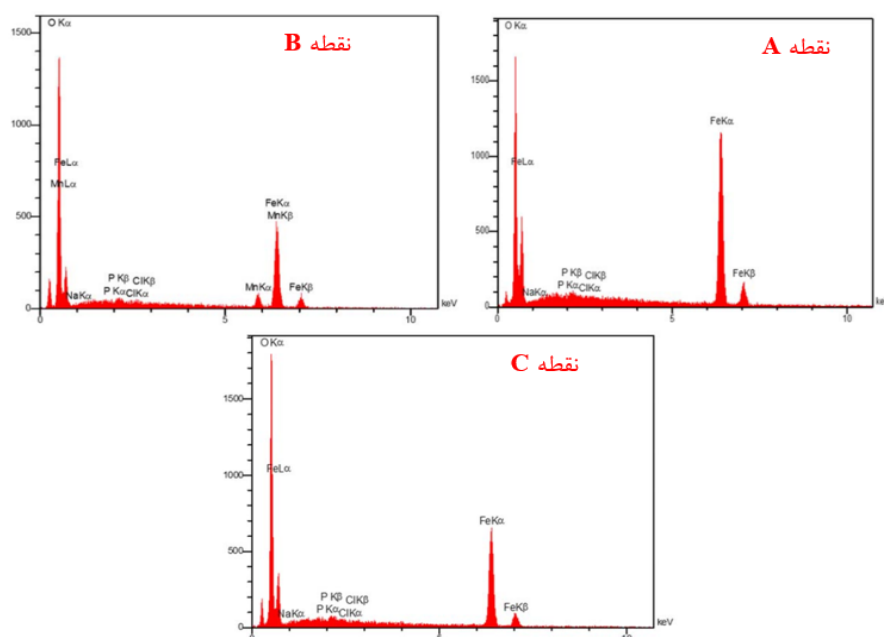
شکل ۱۰ - طیف آنالیز شیمیایی انجام شده بوسیله روش EDS بر روی نقاط A، B و C

محصولات خوردگی باقیمانده بر روی سطح داخلی لوله و در داخل حفره‌های ایجاد شده، حضور اکسید آهن را نشان داد. لذا به نظر می‌رسد لوله مورد بحث با تگ دچار خوردگی ناشی از اکسیژن شده است.

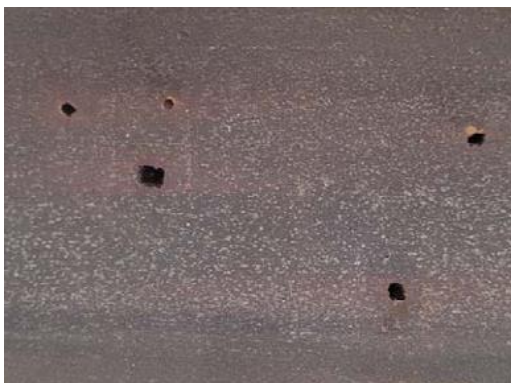
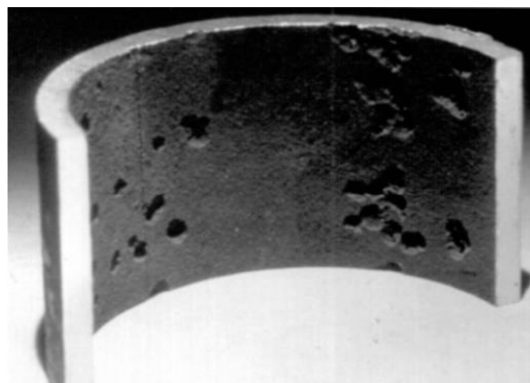
در شکل ۱۱ حفره‌های ایجاد شده در سطح داخلی لوله یک بوiler که در اثر خوردگی ناشی از اکسیژن ایجاد شده است [۷] را در مقایسه با نمونه تخریب شده مورد بحث نشان می‌دهد.

شکل ۱۱ - حفره های ناشی از خوردگی اکسیژنی در نمونه مشابه و مقایسه با نمونه خوردگی حادث شده. سمت راست: حفره های اکسیژنی ایجاد شده در نمونه مشابه در منابع [۶]؛ و سمت چپ: حفره های اکسیژنی ایجاد شده در نمونه مورد بحث در این مقاله.

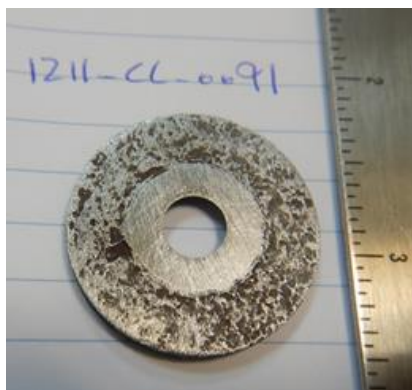
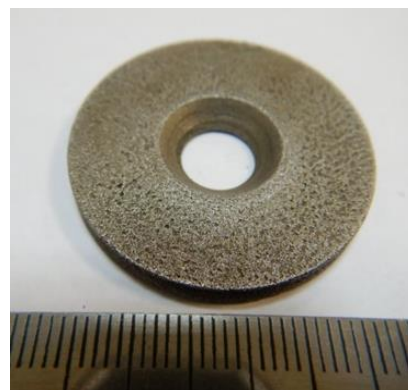
با توجه به شکل ظاهری کوپن های پایش خوردگی (شکل ۱۲)، وجود خوردگی به صورت موضعی بر روی کوپن ها مشهود می باشد.

شکل ۱۲ - شکل ظاهری کوپن های پایش خوردگی

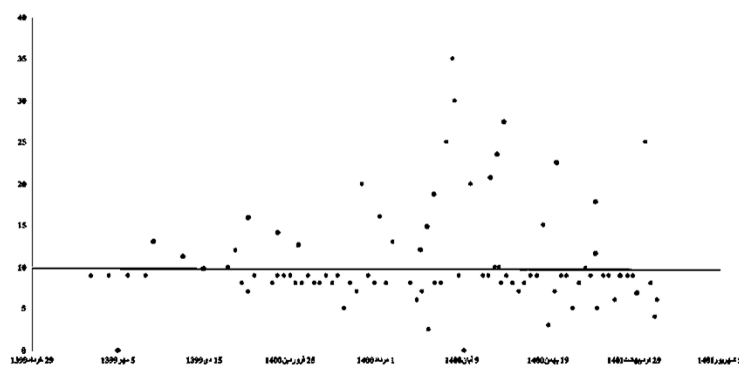
۱۰ ppb است که با نشان قرمز رنگ مشخص شده است. پراکندگی اعداد خوانده شده نشان می‌دهد که میزان اکسیژن محلول بالاتر از حد مجاز می‌باشد.

شکل ۱۳ داده‌های بدست آمده مربوط به مقدار اکسیژن حل شده (برحسب ppb) در طی دو سال را نشان می‌دهد. میزان بهینه جهت حذف مشکلات ناشی از وجود اکسیژن محلول،

شکل ۱۳ - میزان اکسیژن محلول در جریان فرایندی مورد بحث

- کنترل و در صورت نیاز اصلاح و یا تعویض عملکرد تجهیزات اکسیژن زدا و همچنین مواد اکسیژن زدای مصرفی
- در صورت امکان نصب و بهره برداری از ابزارهای برخط اندازه گیری اکسیژن موجود در آب کندانس
- اطمینان از عملیاتی بودن و کارکرد مناسب سامانه تزریق نیتروژن<sup>۱</sup> مخازن ذخیره و آب بند پمپ هابه منظور جلوگیری از نفوذ اکسیژن به سیستم
- تزریق مواد شیمیایی و پایش اثر بخشی آن مطابق با مشخصه فنی
- انجام آنالیز آزمایشگاهی آب مطابق با برنامه تدوینی آزمایشگاه حسب جدول زمان بندی و منطبق با معیارهای پذیرش و مشخصه فنی تجهیز
