# بررسی علل تخریب لوله فولادی با جنس API 5L Gr.B حاوی بخار میعان‌ات گازی فشار پایین در یک واحد پالایش گاز

# Failure Analysis of API 5L Gr.B Steel Pipe Containing Low Pressure Condensate Steam in a Gas Refining Unit

<sup>1,2,3</sup> Senior Corrosion Expert, <sup>4</sup> Head of technical inspection, Corrosion Specialists of Technical Inspection Department of 11th Refinery of South Pars Gas Complex (SPGC), Kangan, Iran

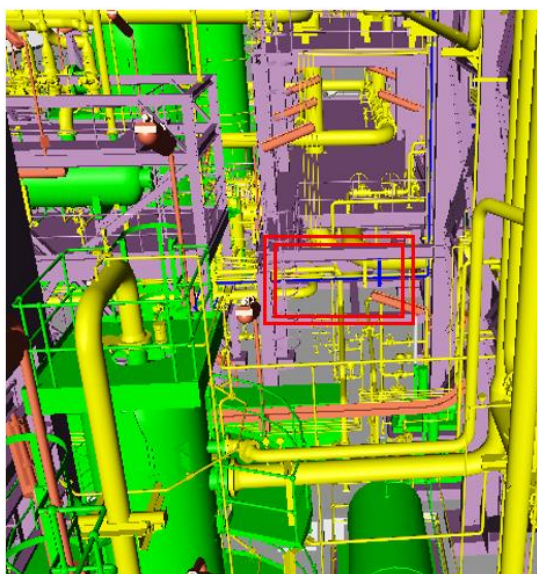
شکل ۱ - موقعیت لاین مورد نظر در ایزومتریک و نقشه سه بعدی

نمونه تخریب شده، لوله ۲ اینچ با جنس API 5L Gr.B و سیال آن بخار میعانات کم فشار می‌باشد. اطلاعات مربوط به جنس لوله و شرایط کاری آن در جدول ۱ ارائه شده است. شکل ۱ موقعیت لوله مورد نظر را در ایزومتریک و نمای سه بعدی نشان می‌دهد. این لوله در نمای سه بعدی با رنگ آبی مشخص شده است. همچنین محل دقیق تخریب نیز در این دو شکل علامت گذاری گریده است.

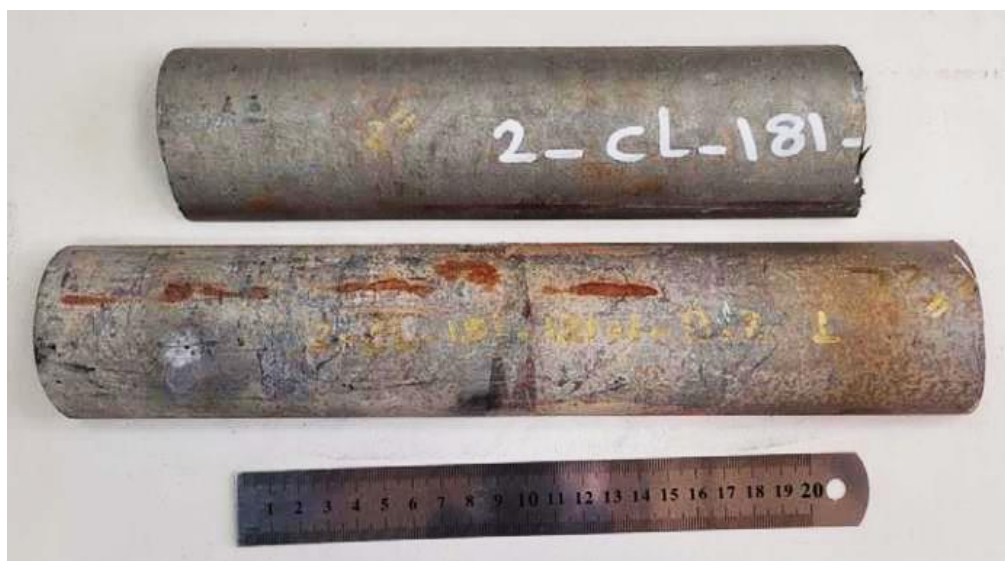
شکل ۲ - سطح خارجی نمونه لوله

- در سطح خارجی اثری از خوردگی مشاهده نمی شود.

شکل های ۲ و ۳ سطح داخلی و خارجی نمونه لوله بریده شده جهت آنالیز تخریب و بررسی آزمایشگاهی را نشان می دهد. به طور کلی اولین نکات در خصوص تخریب حادث شده موارد ذیل می باشد:

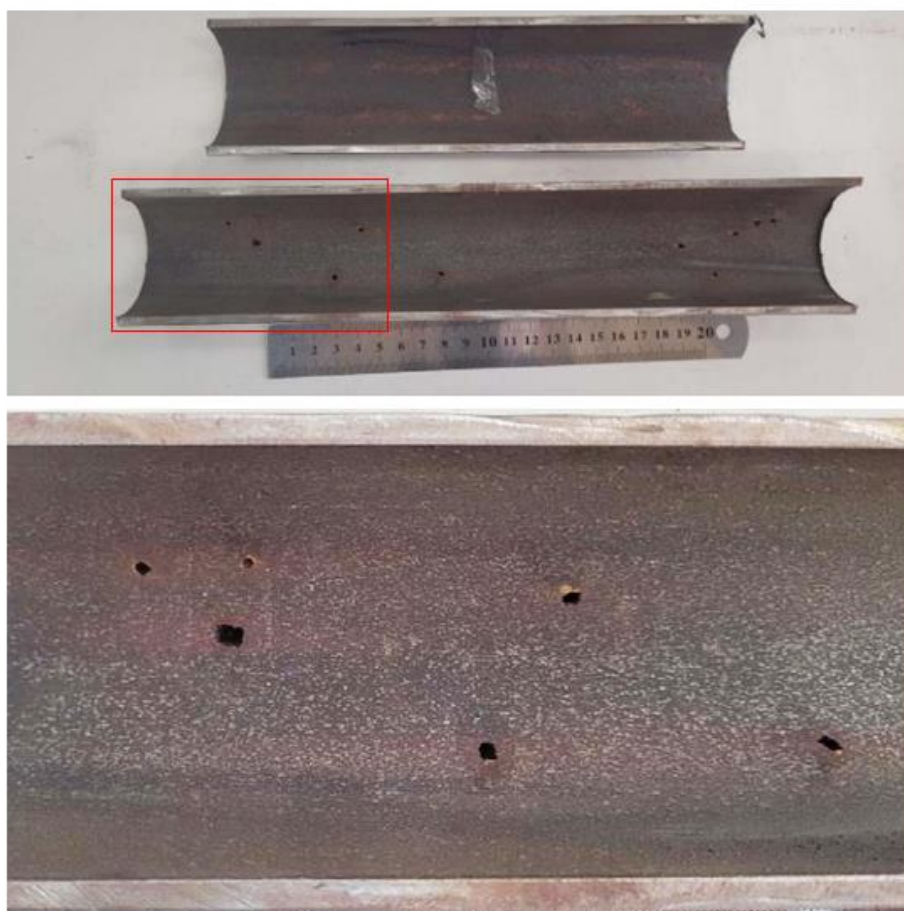
شکل ۳ - سطح داخلی نمونه لوله

- حفرات پراکنده در سطح داخلی لوله با موقعیت ساعت گرد ۱۱ تا ۱ دهانه حداکثر ۵ میلیمتر مشاهده می شود.
- پوشش سطح داخلی با لایه ای نازک و سیاه رنگ پوشیده شده است.

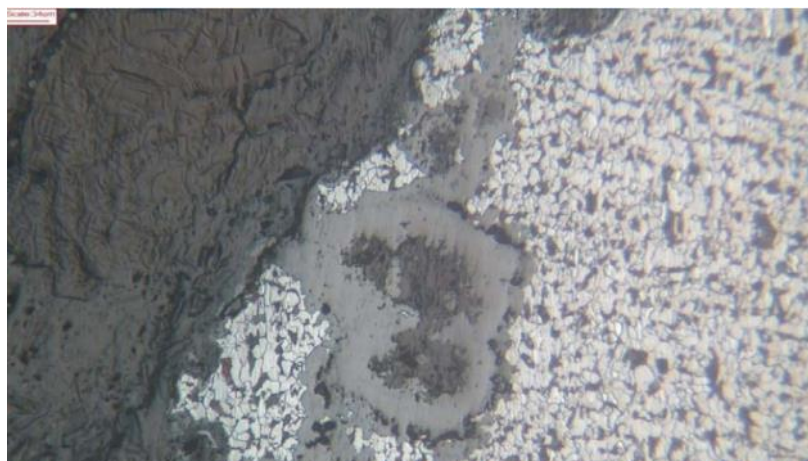
است. ریزساختار نمونه شامل دانه‌های فریت و پرلیت می‌باشد. بررسی متالوگرافی نشان می‌دهد که ساختار آلیاژ بصورت فریتی-پرلیتی است و اثری از تغییرات ساختاری وجود ندارد. در شکل ۶ بخشی از مقطع یکی از حفره‌های ایجاد شده بر روی سطح داخلی لوله نشان داده شده است. همانطور که مشاهده می‌شود رشد محصولات خوردگی و رخنه آن هابه داخل آلیاژ باعث جدایش بخش‌هایی از آلیاژ از فلز پایه شده است.

شکل ۶ - نفوذ محصولات خوردگی به داخل آلیاژ و جدایش بخشی از آلیاژ از قسمت جداره (200X)

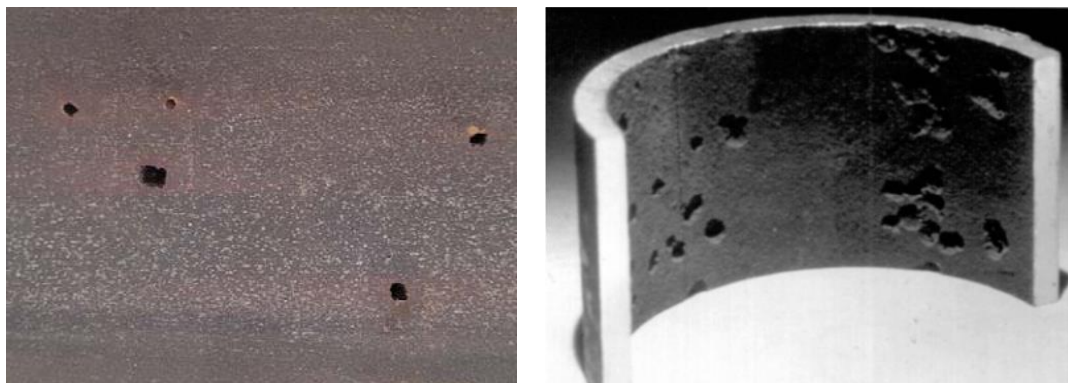
در شکل ۱۱ حفره‌های ایجاد شده در سطح داخلی لوله یک بوئیلر که در اثر خوردگی ناشی از اکسیژن ایجاد شده است [۷] را در مقایسه با نمونه تخریب شده مورد بحث نشان می‌دهد.

شکل ۱۱ - حفره های ناشی از خوردگی اکسیژنی در نمونه مشابه و مقایسه با نمونه خوردگی حادث شده. سمت راست: حفره های اکسیژنی ایجاد شده در نمونه مشابه در منابع [۶]؛ و سمت چپ: حفره های اکسیژنی ایجاد شده در نمونه مورد بحث در این مقاله.
