# بررسی علل تخریب لوله فولادی با جنس API 5L Gr.B حاوی بخار میعانات گازی فشار پایین در یک واحد پالایش گاز

<sup>۱،۲،۳</sup> کارشناس ارشد خوردگی، <sup>۴</sup> رئیس بازرسی فنی، اداره بازرسی فنی پالایشگاه یازدهم پارس جنوبی، کنگان، ایران

# Failure Analysis of API 5L Gr.B Steel Pipe Containing Low Pressure Condensate Steam in a Gas Refining Unit

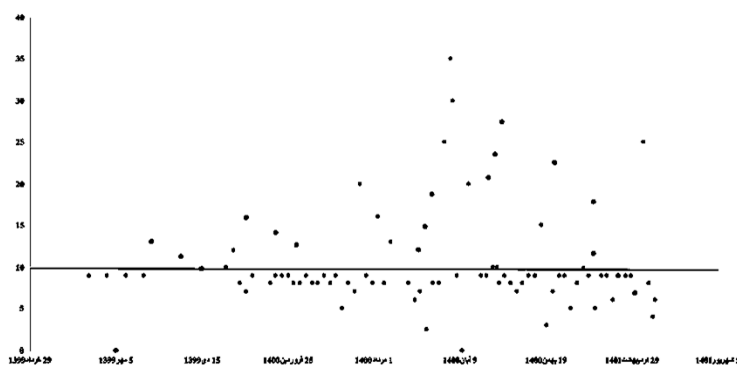
۱۰ ppb است که با نشان قرمز رنگ مشخص شده است. پراکندگی اعداد خوانده شده نشان می دهد که میزان اکسیژن محلول بالاتر از حد مجاز می باشد.

شکل ۱۳ داده های بدست آمده مربوط به مقدار اکسیژن حل شده (برحسب ppb) در طی دو سال را نشان می دهد. میزان بهینه جهت حذف مشکلات ناشی از وجود اکسیژن محلول،

شکل ۱۳ - میزان اکسیژن محلول در جریان فرایندی مورد بحث

- کنترل و در صورت نیاز اصلاح و یا تعویض عملکرد تجهیزات اکسیژن زدا و همچنین مواد اکسیژن زدای مصرفی
- در صورت امکان نصب و بهره برداری از ابزارهای برخط اندازه گیری اکسیژن موجود در آب کندانس
- اطمینان از عملیاتی بودن و کارکرد مناسب سامانه تزریق نیتروژن<sup>۱</sup> مخازن ذخیره و آب بند پمپ هابه منظور جلوگیری از نفوذ اکسیژن به سیستم
- تزریق مواد شیمیایی و پایش اثر بخشی آن مطابق با مشخصه فنی
- انجام آنالیز آزمایشگاهی آب مطابق با برنامه تدوینی آزمایشگاه حسب جدول زمان بندی و منطبق با معیارهای پذیرش و مشخصه فنی تجهیز
