# بررسی علل تخریب لوله فولادی با جنس API 5L Gr.B حاوی بخار میعانات گازی فشار پایین در یک واحد پالایش گاز

# Failure Analysis of API 5L Gr.B Steel Pipe Containing Low Pressure Condensate Steam in a Gas Refining Unit

<sup>1,2,3</sup> Senior Corrosion Expert, <sup>4</sup> Head of technical inspection, Corrosion Specialists of Technical Inspection Department of 11th Refinery of South Pars Gas Complex (SPGC), Kangan, Iran

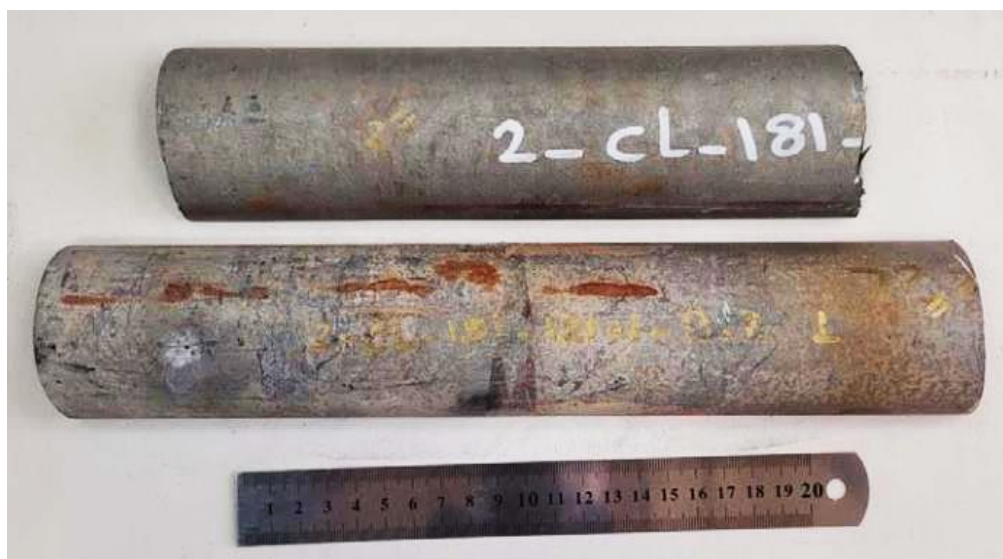
- در سطح خارجی اثری از خوردگی مشاهده نمی شود.

شکل ۲ - سطح خارجی نمونه لوله

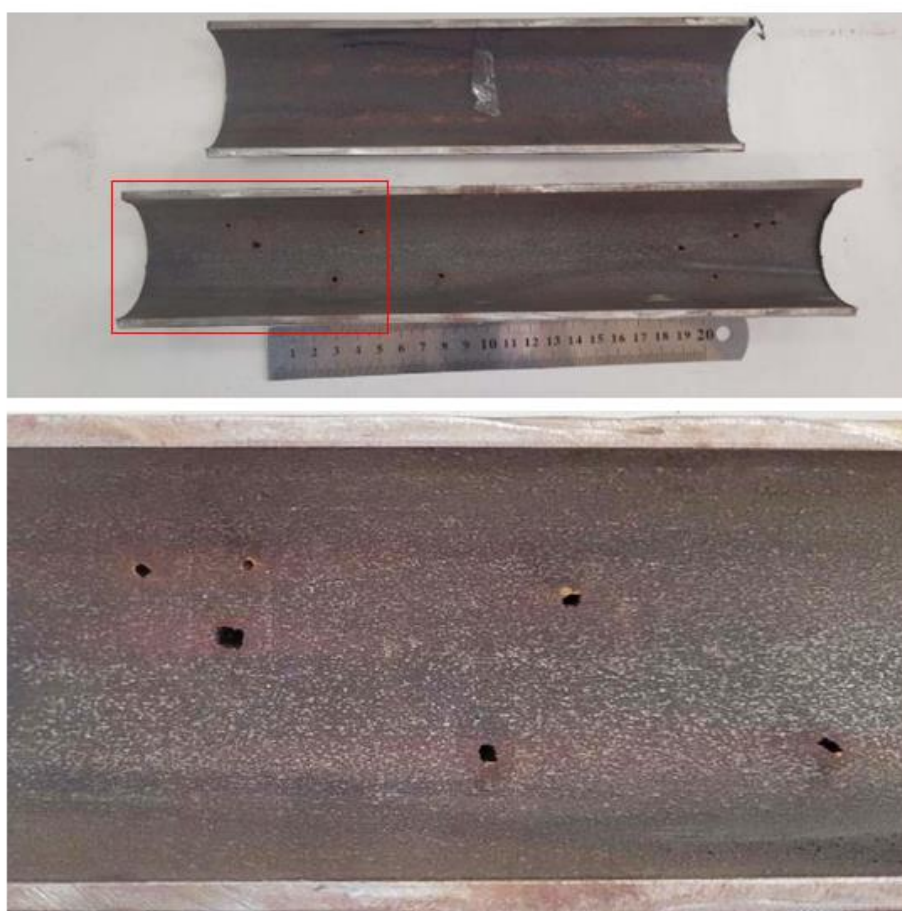
- حفرات پراکنده در سطح داخلی لوله با موقعیت ساعت گرد ۱۱ تا ۱ دهانه حداکثر ۵ میلیمتر مشاهده می شود.
- پوشش سطح داخلی با لایه ای نازک و سیاه رنگ پوشیده شده است.

شکل ۳ - سطح داخلی نمونه لوله

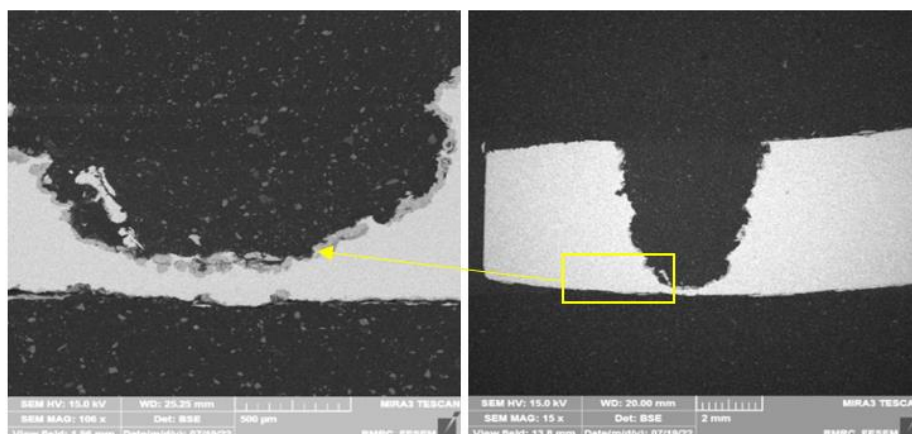
برای تعیین آنالیز شیمیایی محصولات خوردگی و رسوبات تشکیل شده بر روی سطح داخلی لوله کاندانس برگشتی، از آنالیزر EDS میکروسکوپ الکترونی (SEM) استفاده شده است. تصویر مقطع نمونه بررسی شده در شکل ۷ سمت راست و در شکل ۷ سمت چپ قسمت انتهایی حفره در بزرگنمایی بیشتر نشان داده شده است. حضور یک لایه

خاکستری رنگ بر روی سطح داخل حفره قابل مشاهده می‌باشد. ترکیب شیمیایی قسمت‌هایی از این لایه خاکستری رنگ مورد بررسی قرار گرفت. تصویر نقاط بررسی شده، در شکل‌های ۸ و ۹ نشان داده شده است. تصاویر طیف حاصل از آنالیز EDS نقاط بررسی شده در شکل ۱۰ و نتایج آنالیز شیمیایی انجام گرفته در جدول ۳ ارائه شده است.

شکل ۷ - سمت راست: مقطع یکی از حفره های ایجاد شده در سطح داخلی لوله (15X).  
 سمت چپ: مقطع انتهای حفره نشان داده شده در شکل مجاور (106X).

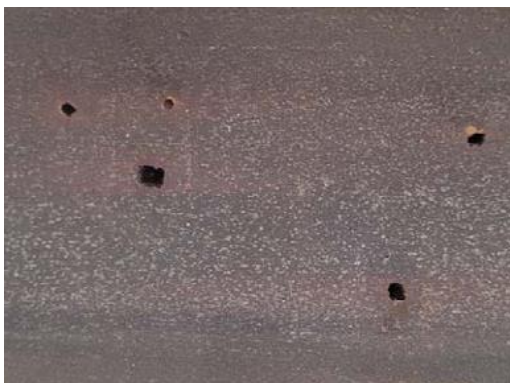
در شکل ۱۱ حفره‌های ایجاد شده در سطح داخلی لوله یک بوiler که در اثر خوردگی ناشی از اکسیژن ایجاد شده است [۷] را در مقایسه با نمونه تخریب شده مورد بحث نشان می‌دهد.

شکل ۱۱ - حفره های ناشی از خوردگی اکسیژنی در نمونه مشابه و مقایسه با نمونه خوردگی حادث شده. سمت راست: حفره های اکسیژنی ایجاد شده در نمونه مشابه در منابع [۶]؛ و سمت چپ: حفره های اکسیژنی ایجاد شده در نمونه مورد بحث در این مقاله.

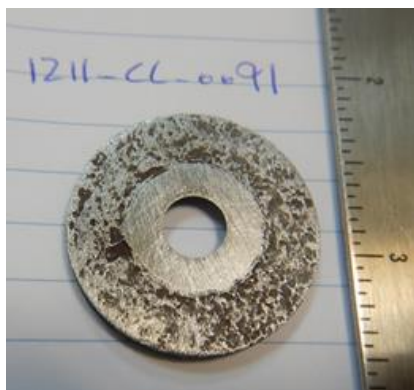
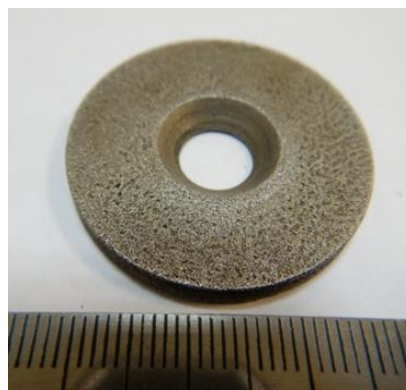
در مسیر لوله فرایندی مورد بحث (بخار میعانات کم فشار) کوپن خوردگی از نوع دیسکی با جنس SA1018 در ساعتگرد ۶ نصب شده است. در هر دوره تعویض کوپن خوردگی، با محاسبه وزن آن و در نظر گرفتن مدت زمان قرارگیری در سرویس، نرخ خوردگی براساس کاهش وزن محاسبه می گردد. جدول ۴ نرخ خوردگی برحسب mpy برای کوپن مذکور را در سال های ۱۳۹۹ و ۱۴۰۱ نشان می دهد. توجه شود که تخریب مورد بحث نیز در سال ۱۴۰۱ رقم خورده است. تفسیر میزان خوردگی فولاد کربنی براساس استاندارد NACE MR 0775 در سرویس های نفت و گاز در جدول ۵ نشان داده شده است و براساس آن نرخ خوردگی محاسبه شده در محدوده Moderate قرار می گیرد [۸].

با توجه به شکل ظاهری کوپن های پایش خوردگی (شکل ۱۲)، وجود خوردگی به صورت موضعی بر روی کوپن ها مشهود می باشد.

شکل ۱۲ - شکل ظاهری کوپن های پایش خوردگی

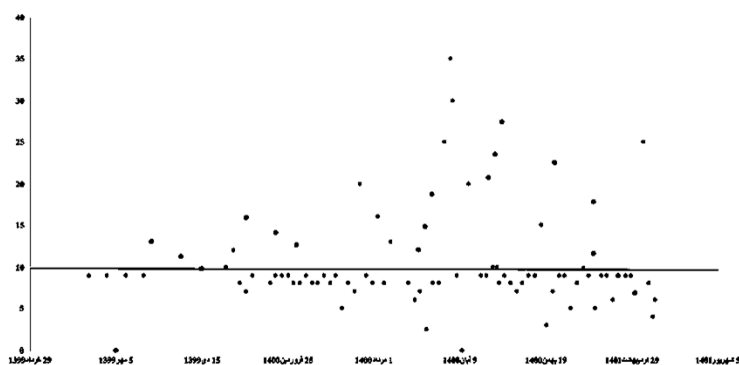
۱۰ ppb است که با نشان قرمز رنگ مشخص شده است. پراکندگی اعداد خوانده شده نشان می‌دهد که میزان اکسیژن محلول بالاتر از حد مجاز می‌باشد.

شکل ۱۳ داده‌های بدست آمده مربوط به مقدار اکسیژن حل شده (برحسب ppb) در طی دو سال را نشان می‌دهد. میزان بهینه جهت حذف مشکلات ناشی از وجود اکسیژن محلول،

شکل ۱۳ - میزان اکسیژن محلول در جریان فرایندی مورد بحث

- کنترل و در صورت نیاز اصلاح و یا تعویض عملکرد تجهیزات اکسیژن زدا و همچنین مواد اکسیژن زدای مصرفی
- در صورت امکان نصب و بهره برداری از ابزارهای برخط اندازه گیری اکسیژن موجود در آب کندانس
- اطمینان از عملیاتی بودن و کارکرد مناسب سامانه تزریق نیتروژن<sup>۱</sup> مخازن ذخیره و آب بند پمپ هابه منظور جلوگیری از نفوذ اکسیژن به سیستم
- تزریق مواد شیمیایی و پایش اثر بخشی آن مطابق با مشخصه فنی
- انجام آنالیز آزمایشگاهی آب مطابق با برنامه تدوینی آزمایشگاه حسب جدول زمان بندی و منطبق با معیارهای پذیرش و مشخصه فنی تجهیز
