بررسی اثر تنش بر ترک‌خوردگی صفحات فولاد زنگ‌نزن ۳۰۴ مبدل آمین مورد استفاده در واحد شیرین‌سازی گاز طبیعی

The Effect Stress on Cracking of Type 304 Stainless Steel Amine Exchanger Sheets in a Gas Sweetening Plant

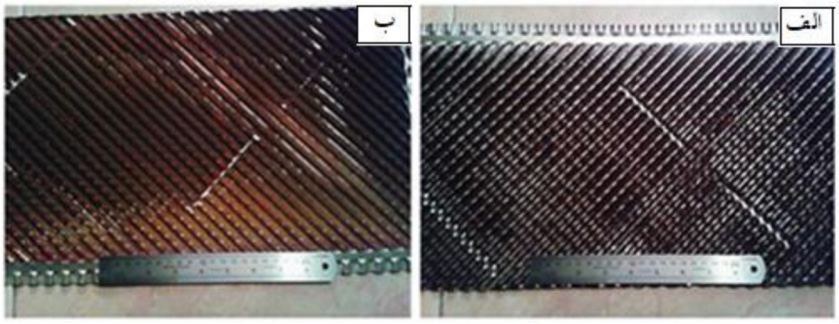
شکل۳ تصویر دوربین دیجیتال از هردو سمت صفحات مبدل آمین را نشان می‌دهد. همان‌طور که از تصویر مشاهده می‌شود در یک سمت ورق رسوبات نازک و چسبنده مشکی‌رنگ وجود دارند (الف) درحالی‌که سمت دیگر (ب) با رسوب ضخیم و شکننده که به رنگ قهوه‌ای است پوشیده شده است.

شکل ۳ ـ تصویر دوربین دیجیتال صفحات مبدل

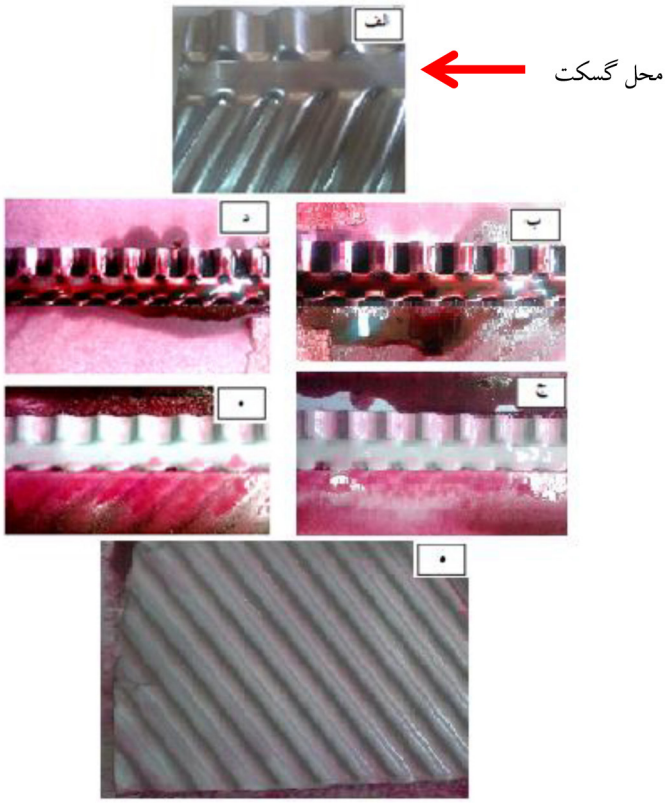
مایعات نافذ انجام شدند (شکل۴). توسط دو روش فوق ترک مشاهده نشد لیکن بررسی‌هـای بعـدی توسط میکروسکوپ استریوگرافی ترک مشاهده شد.

شکل ٤ ـ تصویر دوربین دیجیتال، الف) نمونه تمیز شده از صفحه مبدل، ب – ه) مایع نافذ و آشکارساز اسپری شده روی محل گسکت و) آشکارساز روی سطح ورق

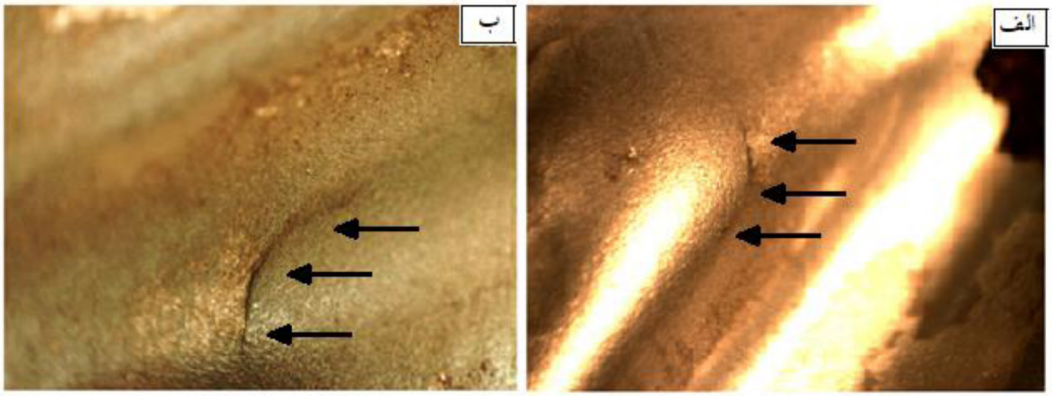
همان‌طور که از شکل ۵ (الف و ب) مشاهده می‌شود، ترک‌ها در محل‌های با بیشترین انحنا واقع شدند. تشکیل ترک‌های ماکروسکوپی نشانه‌ای از مقادیر بالای تنش در این نواحی می‌باشد.

شکل ۵ ـ تصویر میکروسکوپ استریوگرافی از نمونه صفحات مبدل، فلش‌ها محل ترک را نشان می‌دهند که در منطقه با بیشترین انحنا قرار دارد

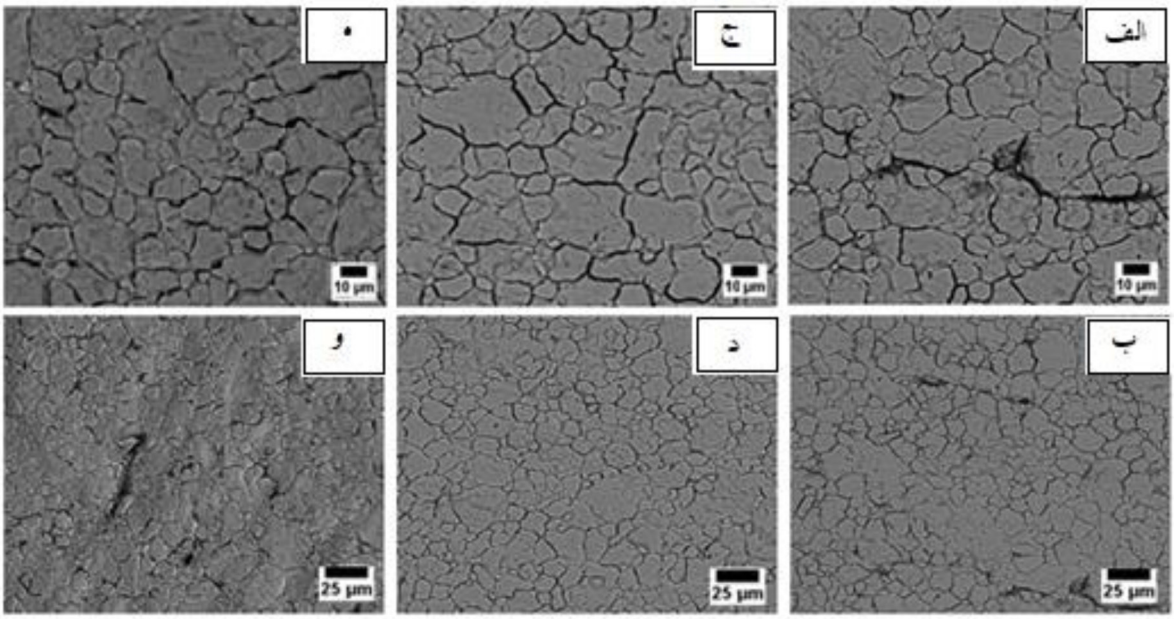
بررسی بیشتر توسط میکروسکوپ الکترونی روبشی خوردگی بین‌دانه‌ای را نشان داد. خوردگی بین‌دانه‌ای در برخی نقاط باعث تشکیل ترک شده بود. آنالیزهای کیفی از سطوح خورده شده نشان می‌دهند، میزان و شدت خوردگی بین‌دانه‌ای در هر دو سمت صفحات یکسان است لیکن در محل گسکت ها شدت بیشتری مشاهده شد. خوردگی موضعی و ترک خورگی در محل گسکت ها در مطالعات قبلی نیز گزارش‌شده است [۵]. علت این پدیده را می‌توان در موضعی شدن محیط خورنده و بالاتر بودن میزان تنش دانست. در شکل۶ تصویر میکروسکوپ الکترونی روبشی خوردگی بین‌دانه‌ای صفحات مبدل مشاهده می‌شود.

شکل۶ ـ تصویر میکروسکوپ الکترونی روبشی از نمونه صفحات مبدل، الف ب) سطح زیر گسکت سمت رسوب سیاه، ج د) سطح زیر گسکت سمت رسوب قهوه ای، ه و) سطوح دیگر

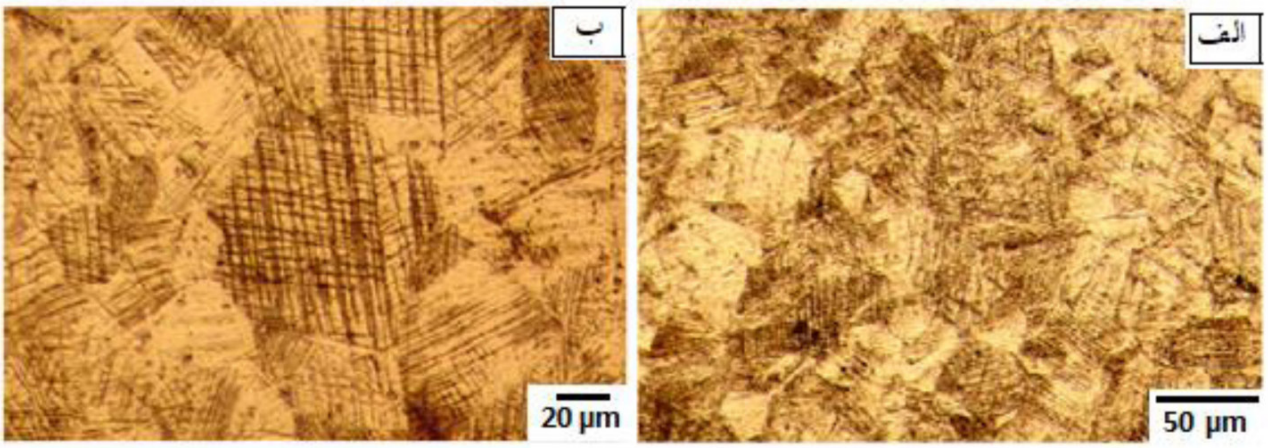
شکل ۷ (الف و ب) تصویر میکروسکوپ نوری از ریزساختار فولاد زنگ‌نزن مورداستفاده در تولید صفحات مبدل را در دو بزرگنمایی نشان می‌دهد. همان‌طور که از شکل دیده می‌شود ریزساختار فولاد زنگ‌نزن شامل دانه‌های هم‌محور آستنیت همراه با دانسیته نسبتاً بالایی از دوقلویی می‌باشد. تشکیل دوقلویی‌ها در اثر فرآیند شکل‌دهی می‌باشد، زیرا در آلیاژهای با عرض منطقه نقص در چیده شدن زیاد تحرک نابجایی‌ها و تغییر شکل به‌واسطه آن با مشکل مواجـه می‌شـود [۶]. تشکیل دوقلویی‌ها می‌تواند به‌عنوان یک محل ترجیحی برای خوردگی موضعی و شروع ترک به‌واسطه آن باشد. آنچه طی تحقیقات مشخص شد نشان می‌دهد، حضور دوقلویی‌ها و مرزهای دوقلویی باعث انهدام صفحات مبدل آمین نبوده‌اند.

شکل۷ ـ تصویر میکروسکوپ نوری از ریزساختار فولاد مورداستفاده در تولید صفحات مبدل آمین

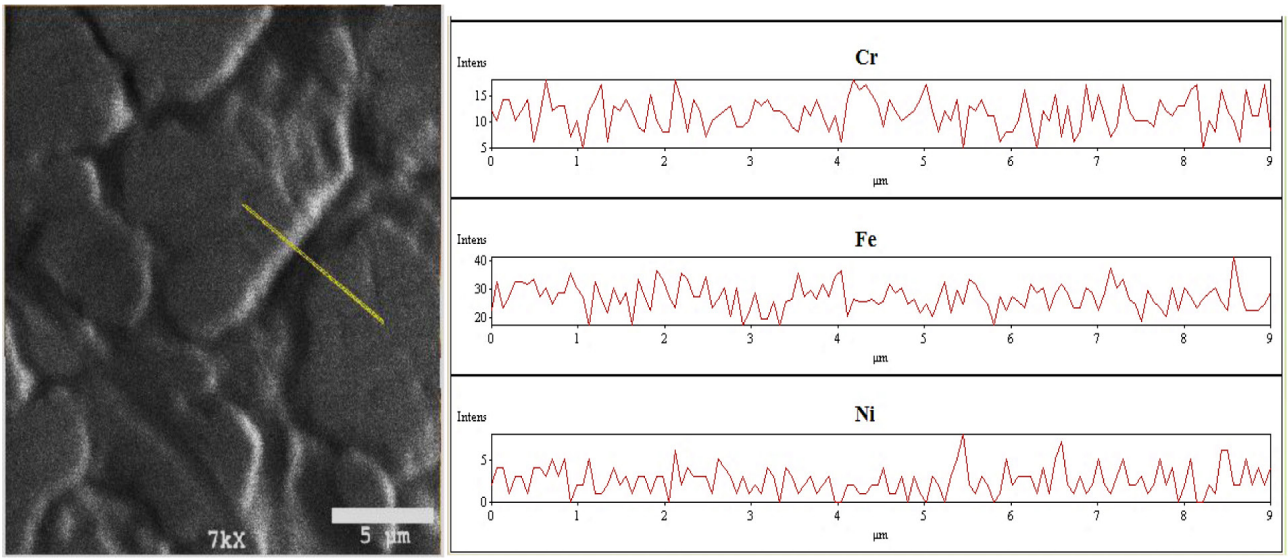
اولین و مهم‌ترین علت خوردگی بین‌دانه‌ای در فولادهای زنگ‌نزن خروج کروم از حلالیت و تشکیل کاربید می‌باشد [۷ و ۸]. بنابراین آنالیز طیف‌سنج پراش پرتوایکس (EDS analysis) جهت بررسی غلظت کروم در نواحی مرزدانه‌ای استفاده شد. همان‌طور که از شکل ۸ مشخص است، شیب غلظتی قابل‌مشاهده‌ای توسط آنالیز نقطه‌ای و خطی در اطراف مرزدانه مشاهده نشد.

شکل ۸ ـ آنالیز طیف‌سنج پراش پرتوایکس خطی ورق مبدل (توزیع عناصر آهن، کروم و نیکل)

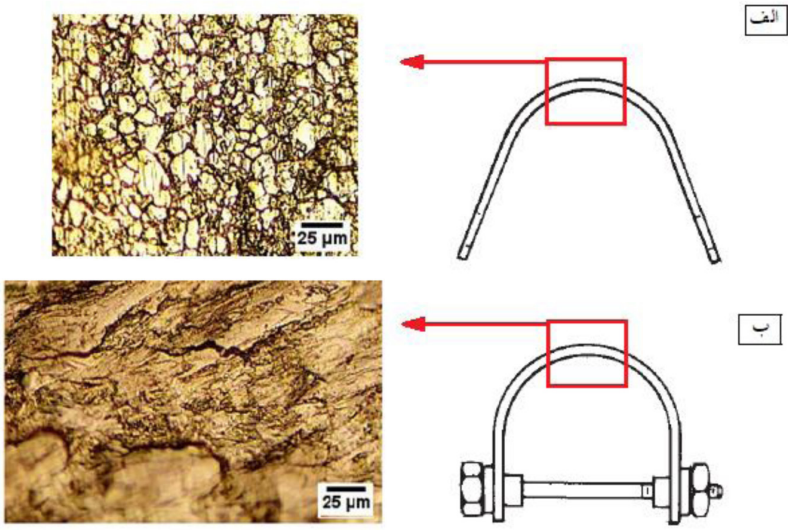
تصویر میکروسکوپ نوری از سطح نمونه‌های U-bend خم‌شده و پیچ‌دار در شکل ۱۰ مشاهده می‌شوند. نمونه‌ها به مدت یک ماه در محلول آمین رقیق تحت محافظت گاز نیتروژن قرار داشتند. همان‌طور که از تصویر مشاهده می‌شود، در نمونه‌های خم‌شده بدون پیچ تنها خوردگی بین‌دانه‌ای مشاهده می‌شود درحالی‌که در نمونه‌های پیچ‌دار ترک‌هایی تشکیل‌شده‌اند. بالاتر بودن میزان تنش در نمونه‌های پیچ‌دار به تشکیل ترک از محل مرزدانه های خورده شده می‌انجامد.

شکل ۱۰ ـ تصویر میکروسکوپ نوری از سطح نمونه‌های آزمون ترک‌خوردگی پس از یک ماه غوطه‌وری در محلول آمین رقیق، الف) نمونه‌های بدون پیچ، ب) نمونه‌های پیچ‌دار

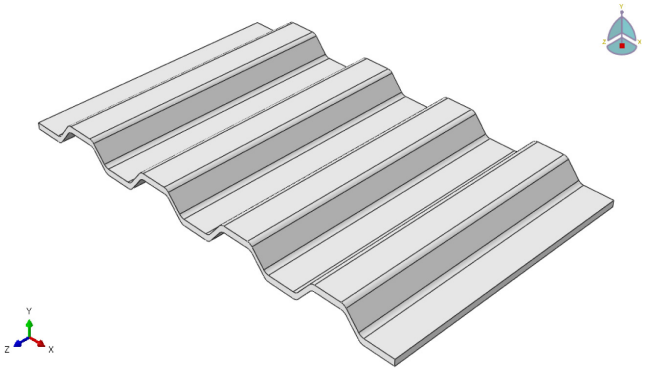
شکل ۱۱ ـ نمونه طراحی‌شده برای آنالیز المان محدود ورق مبدل آمین

به‌منظور بررسی‌های تکمیلی در مورد نقش تنش در محل ترک‌های شکل‌گرفته بر ورق مبدل آمین، شبیه‌سازی مقدماتی توزیع تنش با استفاده از نرم‌افزار ABAQUS صورت گرفت. بر این اساس نمونه‌ای مشابه شکل ۱۱ طراحی شد. شرایط مرزی به صورتی انتخاب شد که گوشه‌های ورق ثابت باشند. در ضمن با توجه به داده‌هایی که از دمای کاری ورق‌ها وجود داشت (جدول۴-۶)، خواص الاستیک ماده انتخاب شدند. با در نظر گرفتن شرایط کاری، در این بررسی فقط تغییر فرم الاستیک ماده در نظر گرفته شد. همچنین فشار موجود در دو طرف ورق که توسط کارفرما ارائه‌شده بود، در دو طرف ورق به‌صورت یکنواخت اعمال گردید. مدل با استفاده از المان‌های مکعبی شبکه‌بندی شد (حاوی بیش از ۲۰۰۰۰ المان). نمونه المان بندی شده ورق مبدل آمین در شکل۱۲ نشان داده‌شده است.

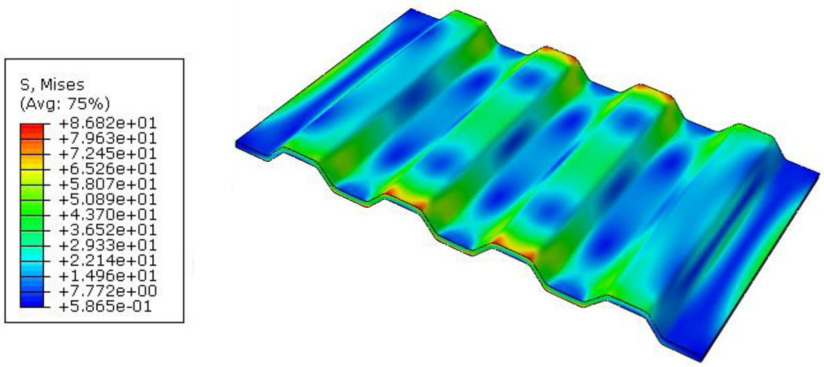
نتایج این شبیه‌سازی در شکل ۱۳ نشان داده‌شده است. همان‌طور که مشاهده می‌شود، مناطق مرزی و قله‌ها دارای تمرکز تنش بیشتری نسبت به سایر مناطق می‌باشند. این نتایج در تطابق با محل‌های بیشتر تشکیل ترک در سطح ورق مبدل آمین می‌باشند (شکل ۵).

شکل ۱۳ ـ نتایج آنالیز تنش انجام‌شده (کانتورهای تنش واردشده به ورق)
