## آنالیز تخریب لوله‌های ۷ اینچ خارج شده از چاه تزریقی پساب کارخانه نمکزدایی نفت خام

شرکت ملی مناطق نفت خیز جنوب - اداره بازرسی فنی و خوردگی فلزات ستاد

## Failure analysis of 7 inch pipes removed from the wastewater injection well of a crude oil desalination plant

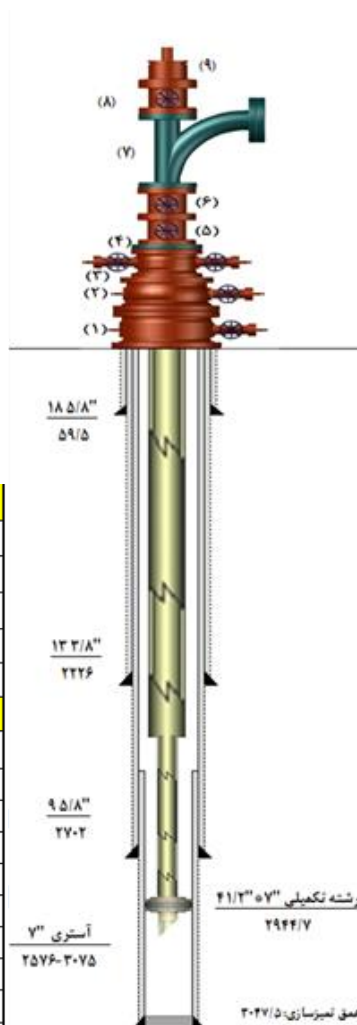
شکل ۱- شماتیک رشته تکمیلی چاه

در نهایت به دلیل مشاهده نشتی خارجی شدید از فلنج بالایی تبدیل دو سر پیچ دو آکند (DSAP)، چاه از مدار تزریق خارج و نسبت به خارج سازی DSAP معیوب اقدام شد که به علت خوردگی شدید پیچ و مهره های آن موفقیت آمیز نبوده است. لذا با توجه به شرایط ناایمن چاه با هدف ایمن سازی و تعویض قسمت های معیوب تاج چاه توسط دکل در دستور کار تعمیر قرار گرفت. در این عملیات برداشتن تاج چاه و برپایی شیرهای فورانگیر، خارج سازی رشته تکمیلی موجود از درون چاه، تمیزسازی چاه تا عمق ۳۰۴۷/۵ متر حفار (بالای سیمان)، بررسی لوله های پوششی، بررسی قسمت پایینی تاج چاه و فلنج های زیرین به همراه قسمت بالایی جداري ها و در صورت مشاهده نشت و یا خوردگی، راندن رشته تکمیلی ۷\"۱/۲ \* ۷\" مخصوص چاههای تزریق پساب مجهز به شیر ایمنی درون چاهی تا عمق ۲۹۵۰ متر حفار (قسمت عمده رشته تکمیلی ۷\" باشد و درون آستری ۷\" از لوله های ۷\" ۱/۲ \* ۴ استفاده گردد)، برپایی تاج چاه استاندارد و آزمایش فشار آن و اخذ تزریق پذیری مناسب در صورت نیاز اسیدکاری چاه مد نظر قرار گرفت.

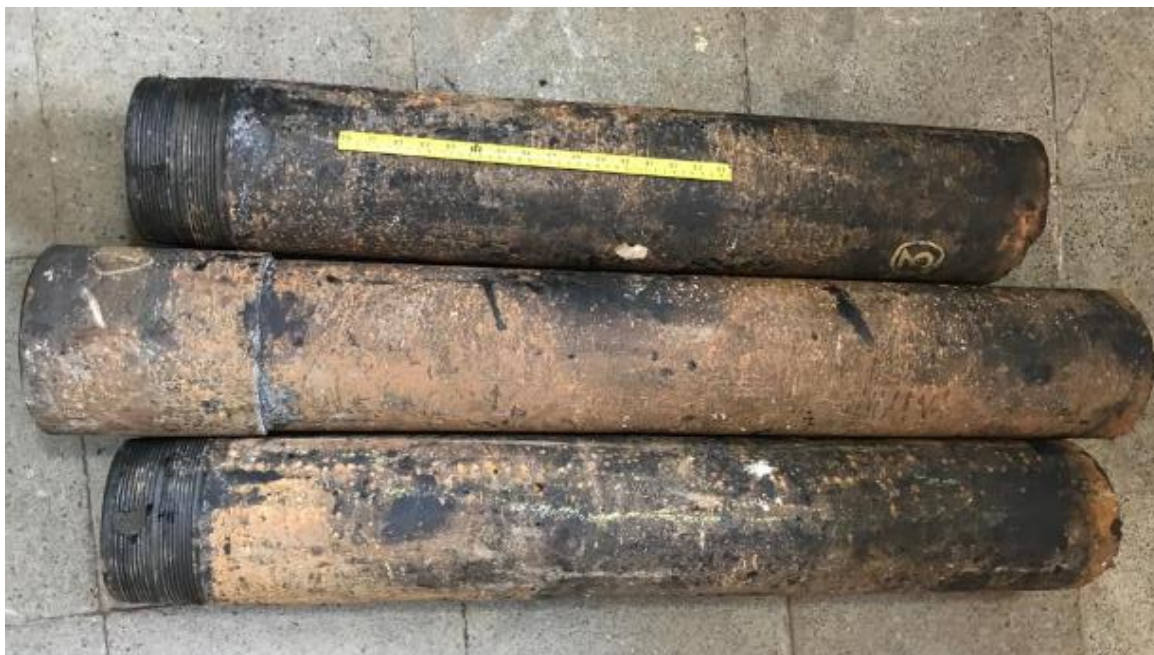
۲-۲-۲- با توجه به آلودگی شدید لوله‌های خارج شده از چاه، بعد از تمیزکاری، پنج قطعه لوله ۷ اینچ، هر کدام به طول تقریبی یک متر و نیم جهت انجام آزمون‌های موردنظر دریافت گردید که تصویر برخی از نمونه‌های دریافتی در شکل-۴ قابل مشاهده است.

شکل-۴: نمایی از برخی از لوله‌های دریافت شده از چاه تزریقی پساب
