# بررسی رفتار خوردگی روکشهای فولاد ۴PH-۱۷-و استلایت ۶ ایجادشده با فرایند رسوبنشانی مستقیم لیزری روی زیرلایه فولاد ۴PH-۱۷

# Investigating the Corrosion Behavior of 17-4PH and Stellite 6 Steel Claddings Created by Direct Laser Deposition Process on 17-4PH Steel Substrate

# M. Borhani<sup>1\*</sup>, R. Shoja Razavi<sup>2</sup>, F. Kermani<sup>1</sup>, M. Erfanmanesh<sup>3</sup>, M. Barekat<sup>3</sup>

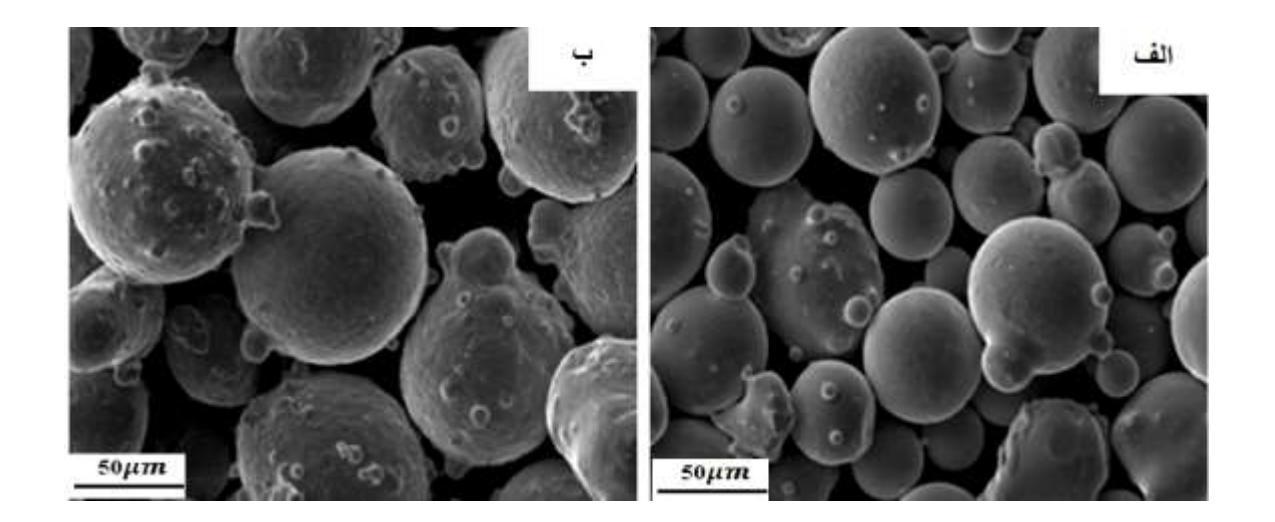
شکل ۱ ـ الف ـ تصویر میکروسکوپی الکترونی روبشی پودر استلایت ۶، ب ـ تصویر میکروسکوپی الکترونی روبشی پودر فولاد زنگ نزن ۴PH-۱۷-

سطح (مانند ماسه پاشی) روی آنها انجام نشد. در این پژوهش، از پودرهای تجاری استلایت ۶ و فولاد زنگنزن ۲۹۲–۱۷ ساخته شده به روش اتمیزاسیون گازی با متوسط اندازه دانه ۶۰ تا ۱۴۰ میکرون مطابق شکل ۱ استفاده شد ترکیب شیمیایی این پودرها با توجه به آنالیز طیفسنجی پراش انرژی صورت گرفته در جدول ۲ آورده شده است. لازم بهذکر است پوشش استلایت۶ و فولاد ۲۹۲–۱۷ به صورت جداگانه پوشش دهی شدهاند و در نهایت نتایج مشخص شده است.

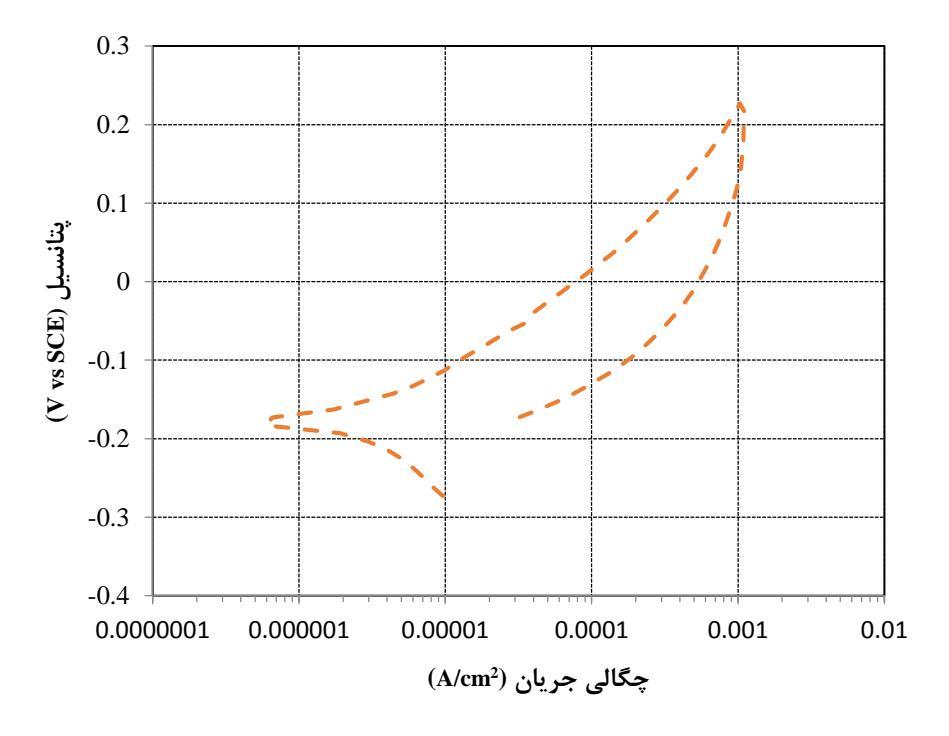
شکل ۲ ـ منحنی پلاریزاسیون سیکلی فولاد زنگنزن ۱۷-۴PH در محلول NaCl %3.5

شکل ۲ منحنی پلاریزاسیون سیکلی حاصل از خوردگی الکتروشیمیایی فولاد زنگنزن ۴PH-۱۷ بدون پوشش را نشان میدهد. فولاد زنگنزن ۴PH-۱۷ بدون پوشش نسبت به فولاد زنگنزن ۴PH-۱۷ با پوشش های لیزری استلایت ۶ و فولاد زنگنزن ۴PH-۱۷ از پتانسیل خوردگی بیشتر و برابر کره و فولاد زنگنزن ۲PH-۱۷ از پتانسیل خورد گی بیشتر و برابر ترمودینامیکی به خوردگی فولاد زنگنزن بدون پوشش نسبت به پوشش های لیزری کمتر است. اما ازلحاظ سینتیکی

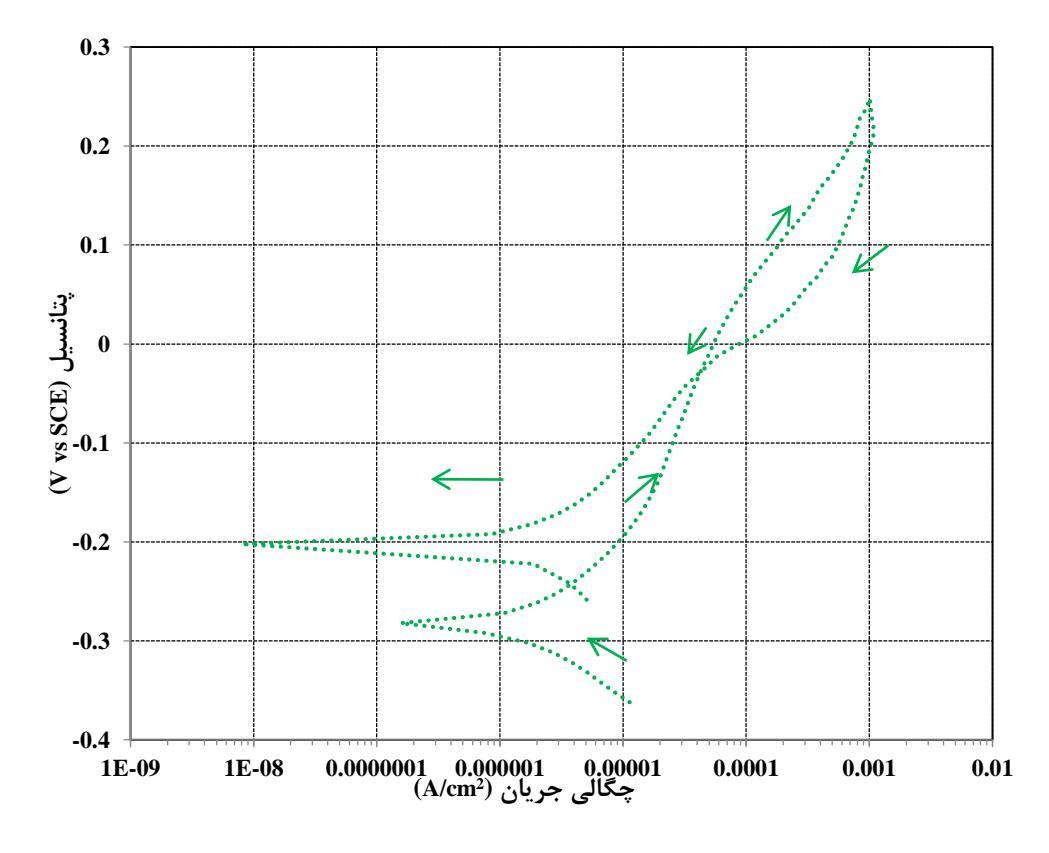
شكل ۳ ـ منحنى پلاريز اسيون سيكلى پوشش فولاد زنگنزن ۲۹-۱۷ در محلول NaCl %3.5.

مثبت در منحنی پلاریزاسیون مشاهده میشود. درنتیجه می توان گفت حفره تشکیل شده و در ادامه جریان معکوس شاخه آندی را قطع کرده است و باعث ایجاد پتانسیل حفاظت و روئین شدن مجدد شده است؛ بنابراین خوردگی حفرهای متوقف شده است. پتانسیل آزاد خوردگی در انتهای روبش معکوس بالاتر از پتانسیل OCP است. همچنین لایه پسیو تشکیل شده مقاوم در برابر تشکیل حفرات جدید است. در حین عملیات پیوسته روکش کاری لیزری که باعث تمپر شدن پاس های قبلی می شود و با توجه به مقدار بیشتر عنصر مس در شکل گرفته وجود داشته و به عنوان فاز تقویت کننده باعث به زیرلایه شده است. محققین دیگر فاز رسوبی مس را افزایش مقاومت به خوردگی حفره ی پوشش فولادی نسبت معنوان فاز بازدارنده و فازی که باعث ایجاد لایه پسیو شده، معرفی کرده اند. منحنی پلاریزاسیون سیکلی حاصل از خوردگی الکتروشیمیایی پوشش فولاد زنگنزن ۴PH-۱۷ در شکل ۳ نشان داده شده است. پوشش لیزری فولاد زنگنزن برخوردار بوده و پتانسیل آن منفی تر و برابر با VSCE ۷۵/۲-است اما ازنظر سینتیکی نسبت به زیرلایه از چگالی جریان کمتری برخوردار و برابر با ۲۰۸/۲<sup>-۹</sup>×۱ بوده و باوجود تمایل بیشتر به شروع خوردگی در صورت انجام این پدیده سرعت آن کمتر است. نرخ خوردگی در پوشش لیزری برابر بوده و نشان می دهد که مقاومت به خوردگی یکنواخت پوشش لیزری فولاد زنگنزن نسبت به زیرلایه بهتر است. این امر بهدلیل انجماد سریع در حین روکش کاری لیزری و ساختار یکنواخت پوشش است. همچنین چگالی جریان

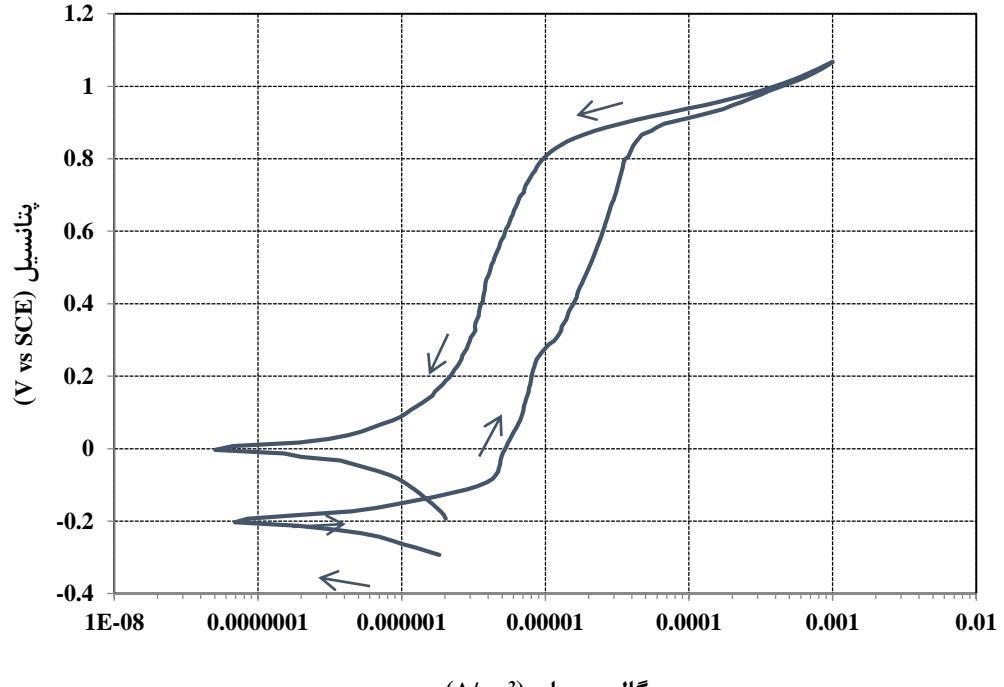
شكل؟ ـ منحنى پلاريزاسيون سيكلى پوشش استلايت ۶ در محلول 3.5% NaCl.

منحنی پلاریزاسیون سیکلی حاصل از خوردگی الكتروشيميايي پوشش استلايت ۶ در شكل ۴ نشان دادهشده است. پتانسیل خوردگی پوشش استلایت ۶ برابر با VSCE ۰/۲ است که ازلحاظ ترمودینامیکی نسبت به یوشش فولادى پايدارتر بوده اما نسبت به زيرلايه اختلاف اندكى داشته و تمایل بیشتری به شروع خوردگی یکنواخت دارد. چگالی جریان خوردگی نیز در آن برابر با ۱۰۸/cm<sup>2</sup> ×۲ بهدست آمد. این مقدار از چگالی جریان های خوردگی يوشش فولادي و زيرلايه كمتر بوده و نشاندهنده سرعت کمتر خوردگی یکنواخت در پوشش استلایت است. نرخ خوردگی mpy ۰/۳۳ mpy اثبات کننده این موضوع است و نشان میدهد که پوشش لیزری استلایت ۶ از مقاومت خوردگی یکنواختی در محلول ۳/۵ درصد وزنی NaCl برخوردار است. همچنین، مطابق شکل این پوشش از مقاومت به خوردگي حفرهاي بالايي نيز در اين محلول برخوردار است؛ منحنی هیسترزیس منفی تشکیل داده و منحنی معکوس آن

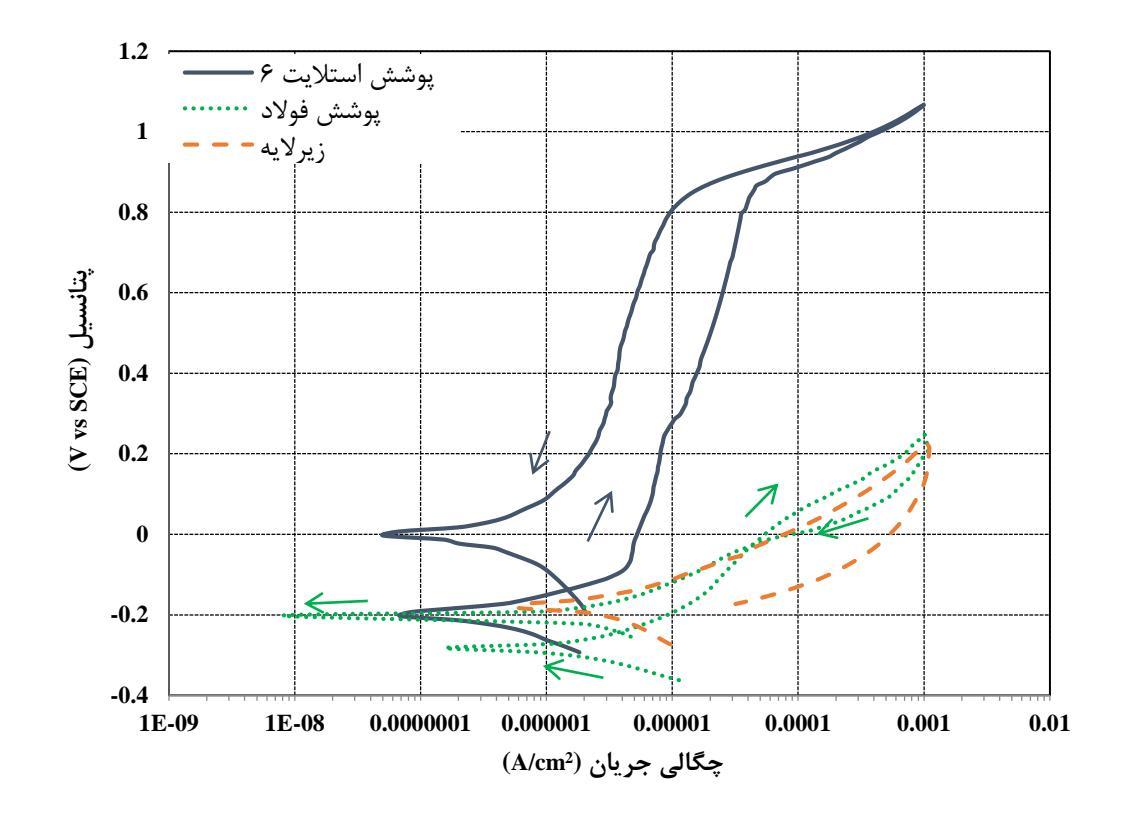
شکل ۵ ـ منحنیهای پلاریزاسیون سیکلی پوششهای لیزری استلایت ۶ و فولاد زنگنزن ۴PH-۱۷-زیرلایه فولاد زنگنزن ۱۹۴-۱۷ در محلول 3.5% NaCl زیرلایه فولاد زنگنزن

در چگالی جریانهای کمتری نسبت به منحنی مستقیم قرار دارد؛ بنابراین نواحی خورده شده قابلیت ترمیم خود را با تشکیل لایه پسیو (احتمالاً اکسید کروم) دارد. مقاومت به خوردگی یکنواخت و حفرهای پوشش لیزری استلایت ۶ به-دلیل برخوردار بودن پوشش استلایت از درصد کروم بالا در فاز زمینه محلول جامد کبالت است. عنصر کروم در حین خوردگی میتواند لایه محافظ دCr2O را تشکیل داده و از خوردگی حفرهای جلوگیری کند. همچنین پوشش لیزری استلایت ۶ از ریزساختار ریزتری برخوردار بوده و کاربیدهای کروم به طور یکنواخت در مرزدانههای بین دندریتی محلول جامد کبالت توزیع شدهاند. همچنین عنصر افزایش مقاومت به خوردگی حفرهای می شود. در شکل ۵ نیز جهت بررسی دقیق تر و امکان مقایسه، کلیهی منحنیها باهم رسم شدهاند.

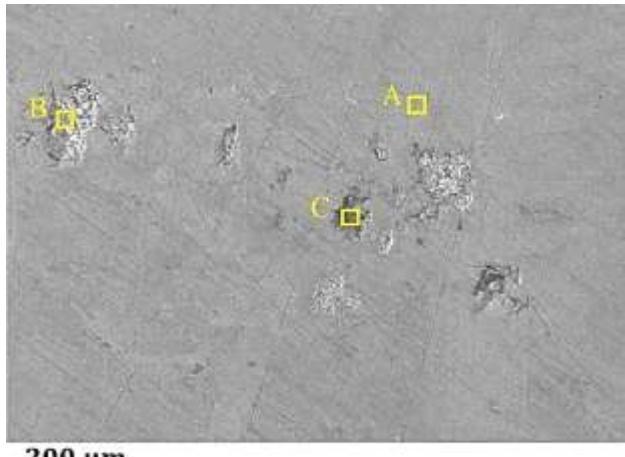
شکل ۶ ـ تصویر میکروسکوپی الکترونی روبشی فولاد زنگنزن ۲۹۴-۱۷ بدون پوشش پس از آزمون خوردگی.

شکل ۶ تصویر میکروسکوپی الکترونی روبشی از حفرات تشکیل شده روی سطح فولاد زنگنزن را نشان میدهد. در تصویر خوردگی حفرهای قابل مشاهده است. نتایج حاصل از طیفسنجی توزیع انرژی از نقاط مشخص شده در تصویر در جدول ۳ آورده شده است.

این نتایج نشان میدهد که در نقاطی که خوردگی حفرهای ایجاد شده درصد وزنی عناصری مانند آهن و کروم کاهش یافته است. همچنین محصولات خوردگی حاوی درصد بالایی از کربن است. شکل ۷ تصویر میکروسکوپی الکترونی روبشی از حفرات

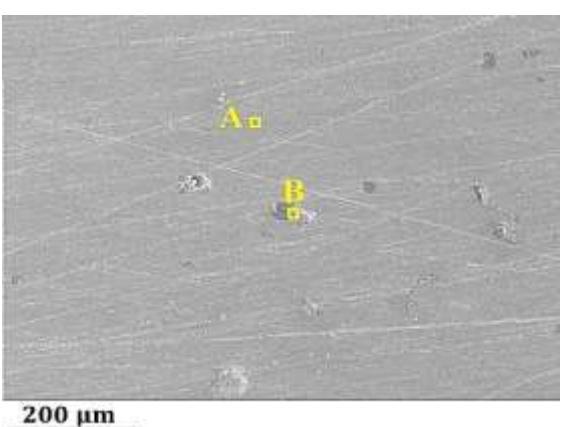
میسم معلم شکل ۷ ـ تصویر میکروسکوپی الکترونی روبشی پوشش فولاد زنگنزن ۴PH-۱۷ پس از آزمون خوردگی.

زیرلایه تعداد حفرات کم تر و اندازه حفرات کوچک تر شده است. آنالیز طیفسنجی توزیع انرژی از ناحیه خورده شده پوشش فولاد گرفته شده و یافته های این آزمون در جدول ۴ نشان داده شده است. مطابق این نتایج در نقاطی که خوردگی حفرهای ایجاد شده، درصد وزنی عنصر آهن کاهش یافته اما درصد وزنی عنصر کروم و اکسیژن افزایش یافته است. در حین خوردگی در ابتدا خوردگی حفرهای تشکیل شده که با تشکیل لایه پسیو اکسید کروم در این نقاط از ادامه خوردگی حفرهای جلو گیری شده است.

تشکیل شده روی سطح پوشش لیزری فولاد زنگنزن را نشان میدهد. در تیصویر حفراتی مشاهده می شود. در میقایسه با

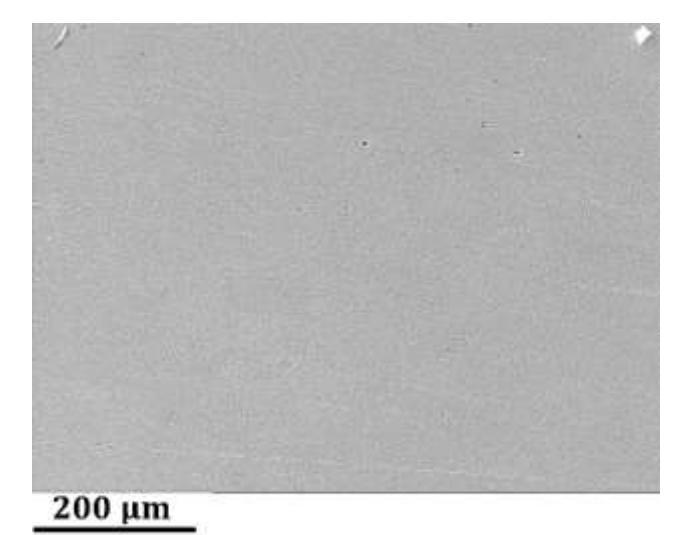
شکل ۸ ـ تصویر میکروسکوپی الکترونی روبشی پوشش استلایت ۶ پس از آزمون خوردگی.

شکل ۸ تصویر میکروسکوپی الکترونی روبشی از سطح رویی پوشش استلایت ۶ که در تماس با محلول ۳/۵ درصد NaCl است را نشان میدهد. مطابق شکل و با توجه به بررسی نموداری در سطح پوشش، حفرهای تشکیل نشده است. ۳ — ۲ — بررسی تصویر میکروسکوپی الکترونی روبشــی ســطح حاصــل از آزمون خوردگی الکتروشیمیایی
